06 ŞUBAT 2023 KAHRAMANMARAŞ (Pazarcık ve Elbistan) DEPREMLERİ SAHA ÇALIŞMALARI ÖN DEĞERLENDİRME RAPORU

DEPREM DAİRESİ BAŞKANLIĞI
24 Şubat 2023

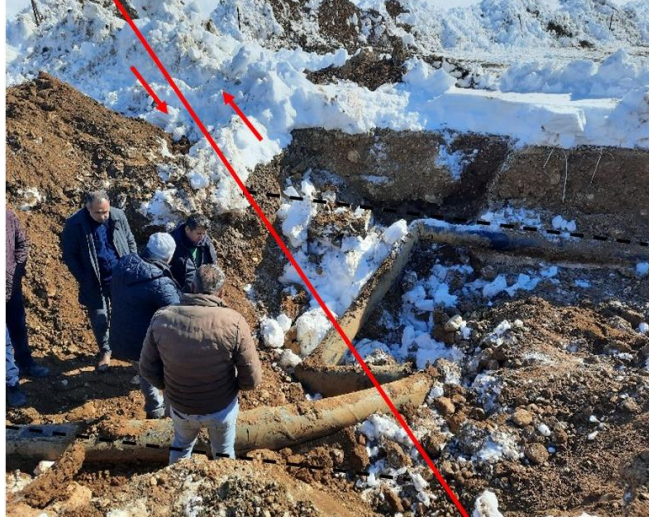
Şekil 5. Çelikhán-Adıyaman yolu üzerinde su borusunda gözlenen 3 metre sol yanal ötelenme.

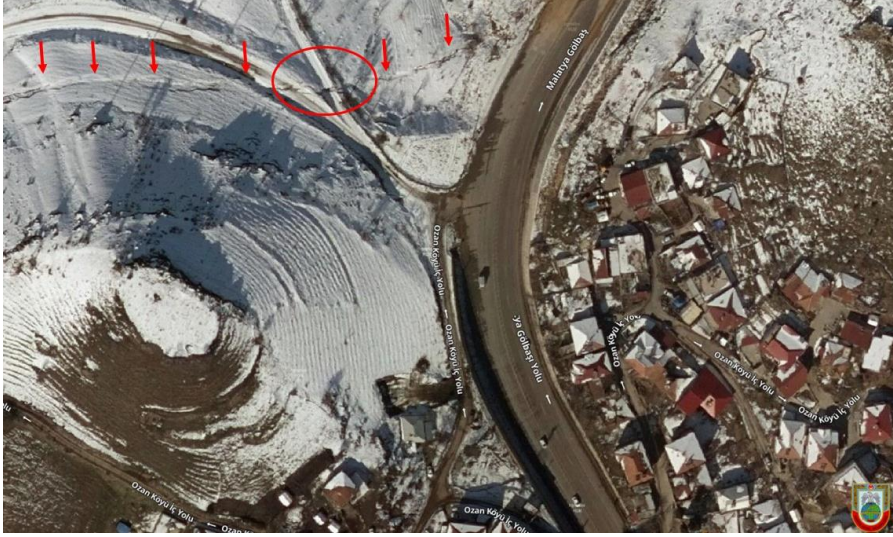
Kırık Harmanlı'nın KB'sında sola sıçrayarak 4 km gözlenmiştir. Ozan Köyü'nün kuzey çıkışındaki tali yolda 2.10 m yer değiştirme ölçülmüştür (Şekil 7). Gölbaşı ilçesi girişine kadar izlenemeyen kırık izi ilçenin KD girişinde karayolu ve tren yolunda deformasyonlara neden olmuş (Şekil 8), kademeli sağa sıçrayarak Gölbaşı İlçesinin içini kat etmiştir. Burada 4 metre yer değiştirmeler ölçülmüştür (Şekil 9).

Şekil 7. Ozan Köyü'nün kuzey çıkışındaki tali yolda gözlenen 2.10 m yer değıştirme

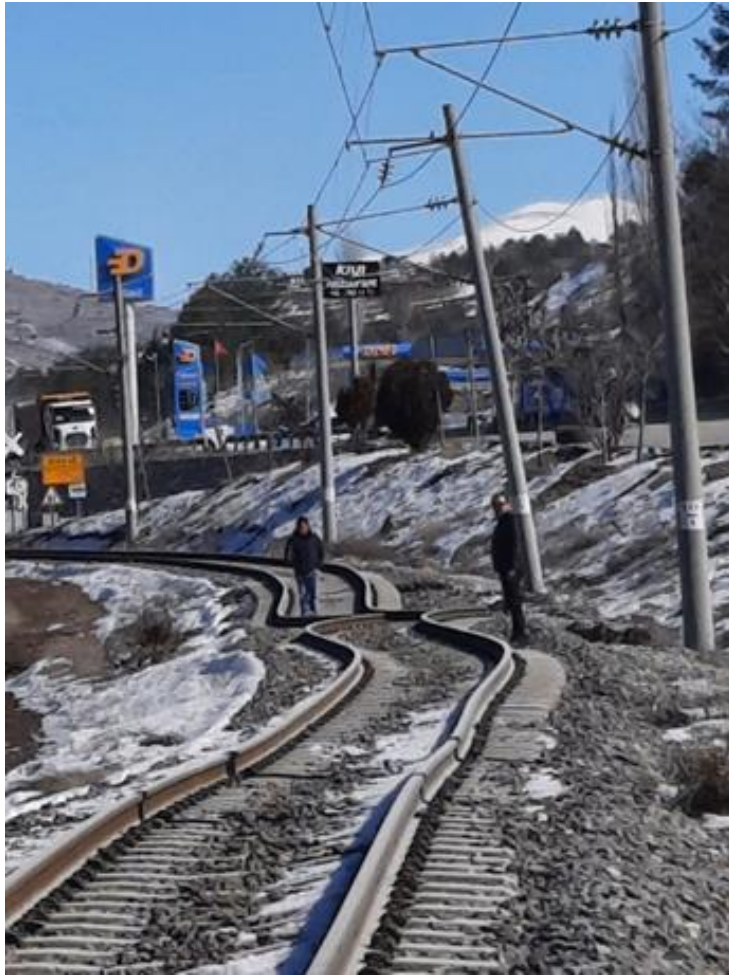
Şekil 8. Gölbaşı ilçesi Malatya girişinde demiryolunda gözlenen deformasyon.

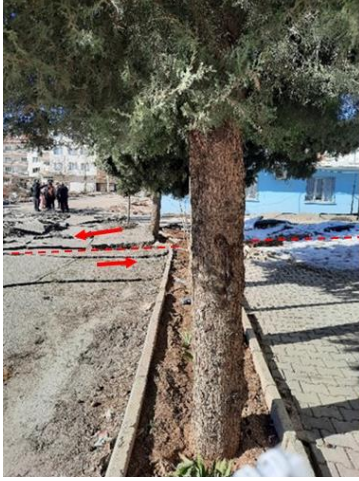
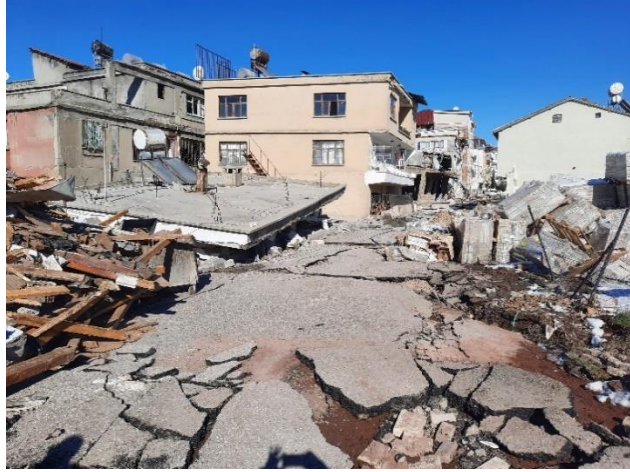
Şekil 9. Gölbaşı ilçesinde gözlenen yüzey faylanmasına örnekler.

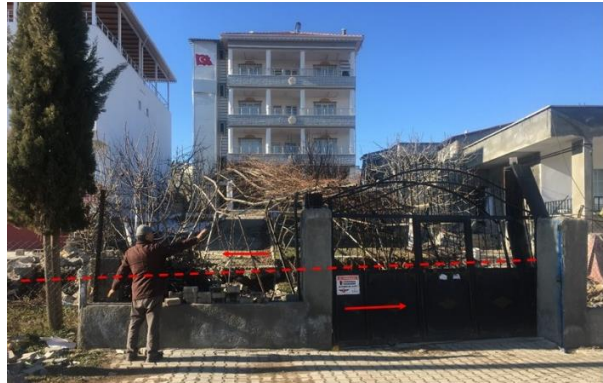
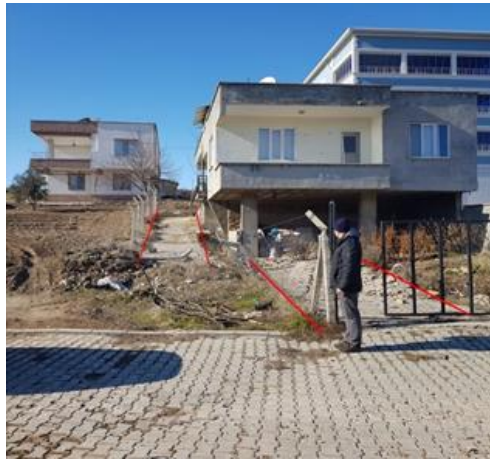
Gölbaşı çıkışından itibaren muhtemelen havzanın güney yamaçlarını takip eden iz Balkar'ın 1.5km KD'sundan itibaren belirgin bir şekilde gözlenmeye başlanmıştır. Balkar girişinde akaryakıt istasyonunun arkasındaki bahçe tellerinde 4m sol yanal yer değiştirme ölçülmüştür. Balkar'ın kuzeyindeki ötelenmiş sırtların güneyinden eski izini takip eden kırık evlerin bahçe duvarlarında 4m lik atımlara neden olmuştur (Şekil 10).

Şekil 10. a)Balkar girişi akaryakıt istasyonunda gözlenen sol yanal ötelenme; b) Balkar içinde bahçe kapısında gözlenen sol yanal ötelenme c) Balkar içinde bahçe çitlerinde gözlenen sol yanal ötelenme.

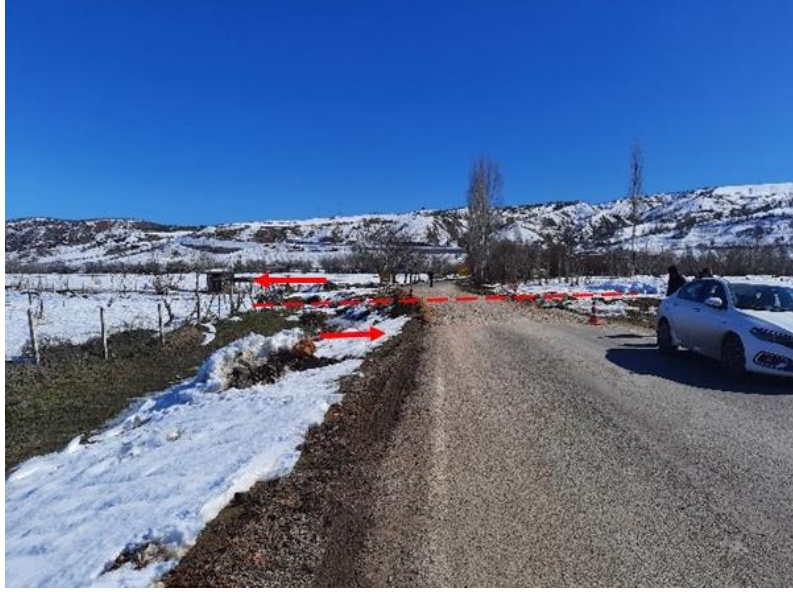
Balkar çıkışından itibaren havzanın güney yamacını demiryoluna paralel şekilde takip eden kırık üzerinde 2.5m ile 5.5m arasında yer değiştirmeler ölçülmüştür (Şekil 11) . Aksu Göletinden itibaren yaklaşık 4.4km ötelenen Kısık Dere'nin kuzey yamaçlarını kullanarak Karaağaç Köyü'nün doğusuna kadar kesintisiz izlenebilmektedir (Şekil 12). Bu bölümde 3m'nin üzerinde yanal atımlar ölçülmüştür.

Şekil 11. Gölbaşı-Çağlayancerit yolu üzerinde gözlenen sol yanal ötelenme.

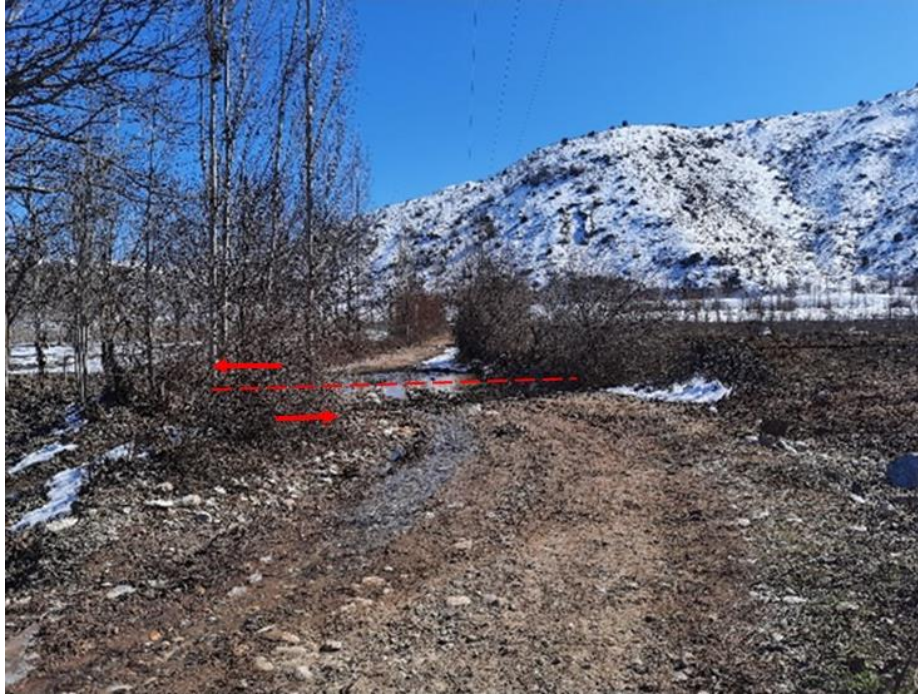
Şekil 12. Aksu Göleti kuzeyinde doğalgaz hattında deformasyon.

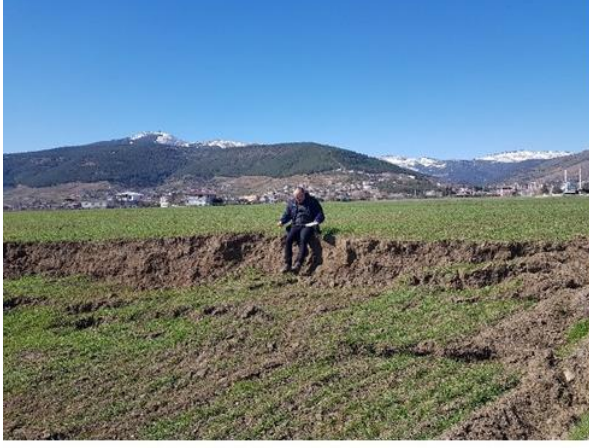
Şekil 16. Türkoğlu- Nurdağ arasında gözlenen yüzey kırıklarına örnekler (a: Beyoğlu yakınları; b: Bademli yakınları).

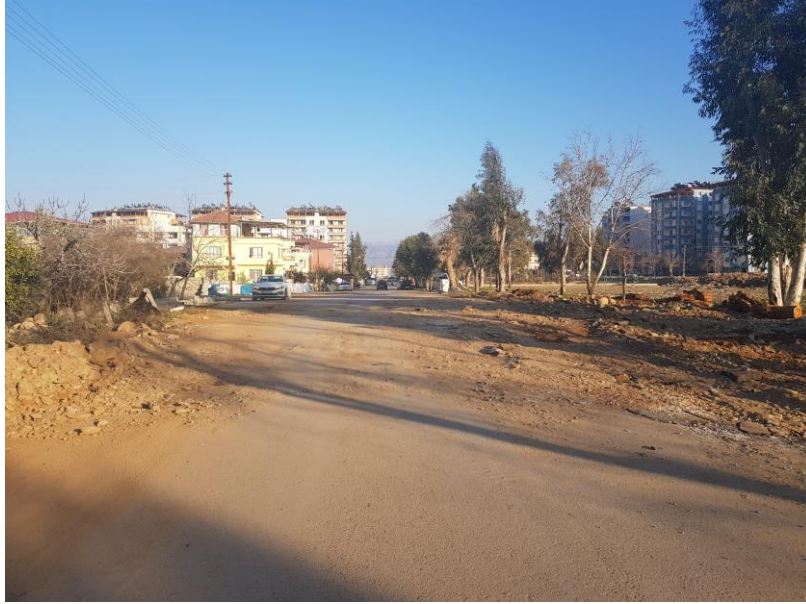
Şekil 17. Hassa öğretmenevi yakınlarında gözlenen sol yanal ötelenme

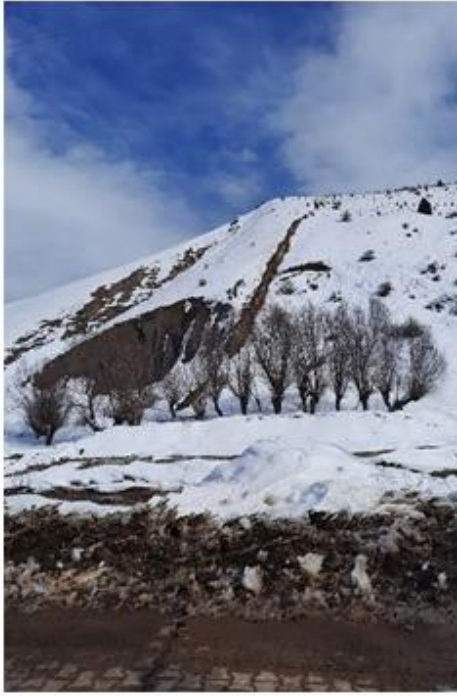
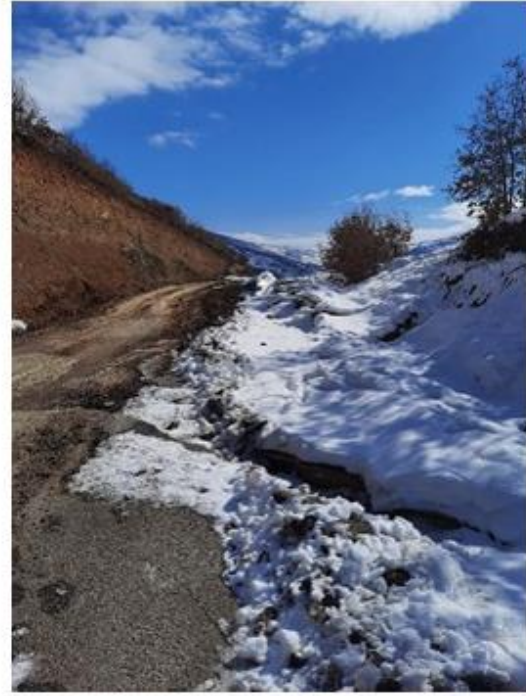
Şekil 20. Ericcek Esendere Vadisi 1.8 m tepe ötelenmesi ve Soysallı Yeniköy yolunda yolu dar açıyla kesen fay kontrollü yolda deformasyon.

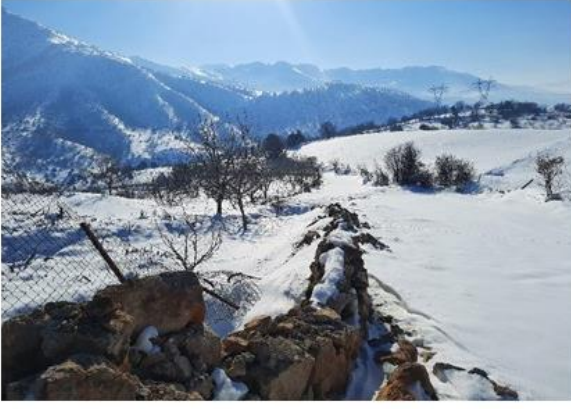
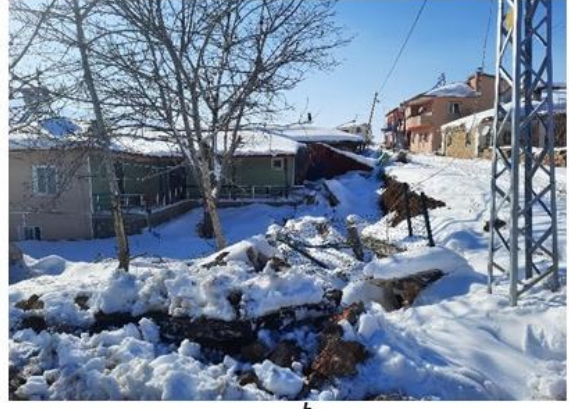
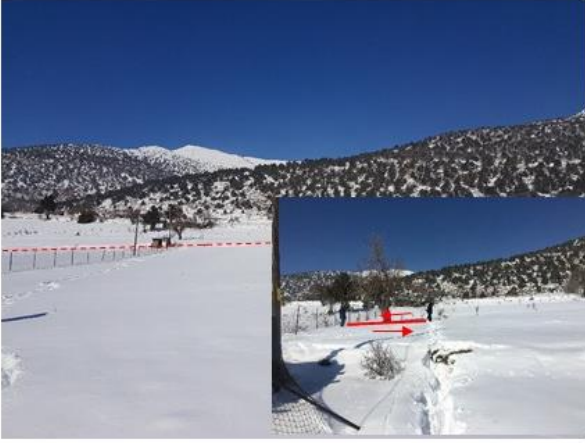
Şekil 23. Değirmenkaya Barış arasında gözlenen yüzey kırıkları ve sol yanal ötelenmeler. a: Değirmenkaya Köyü b: Değirmenkaya Köyü c: Küme evleri yakınlarında gözlenen 6 metre sol yanal ötelenme, d: Küme evleri yakınlarında gözlenen yüzey kırığı.

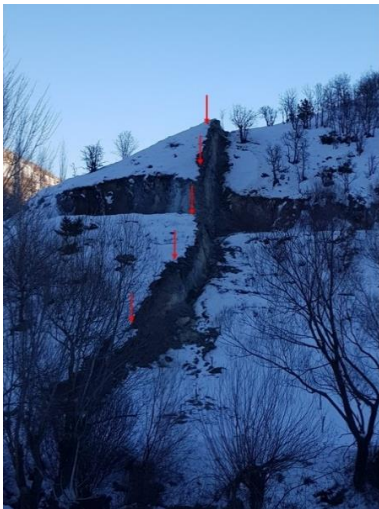
Şekil 24. Nurhak-Tatlar Köyü yolu ayrımının 1'ncikm'si sırt ötelenmesi ve yolda faylanma kaynaklı deformasyonlar

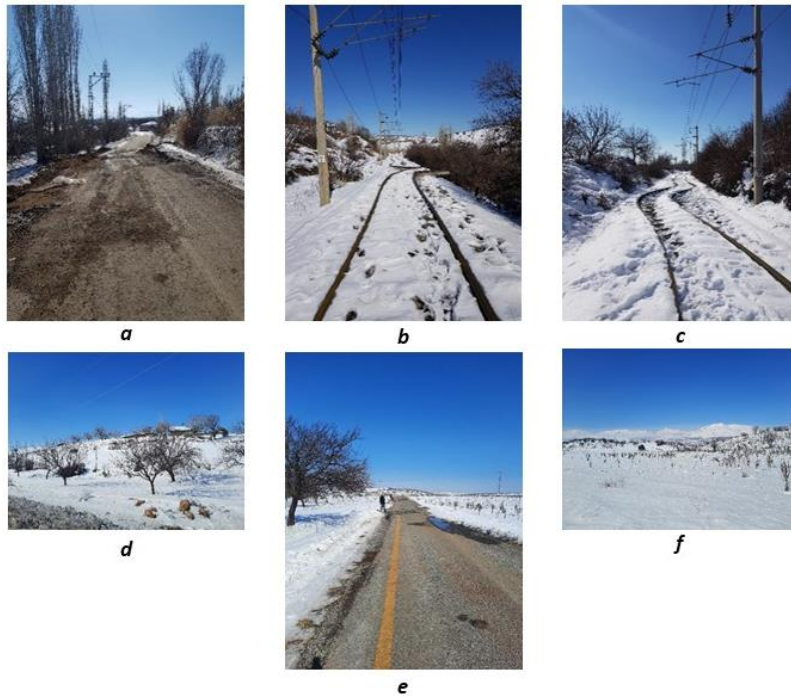
Şekil 26. Dođanşehir Fay Zonunda gözlenen deformasyonlara örnekler. A: Dođanşehir Topraktepe Yolu deformasyon, b ve c: Dođanşehir KD'su demiryolunda deformasyon zonu, d: Kelhalil yüzey kırığı e: Polatdere Köyü yolu 40m zonda toplam yer deđiştirme 0,5m. f: Polatderesi Doğusu sırtlarda meydana gelen kırıklar.

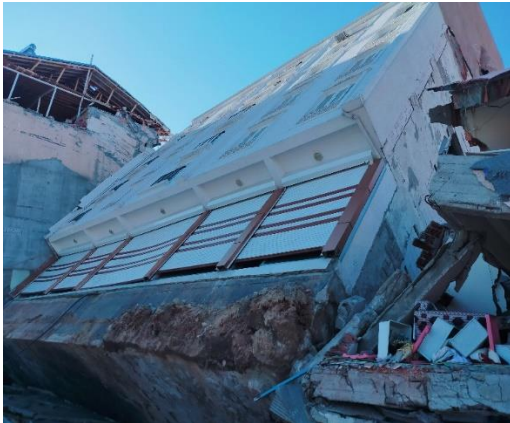
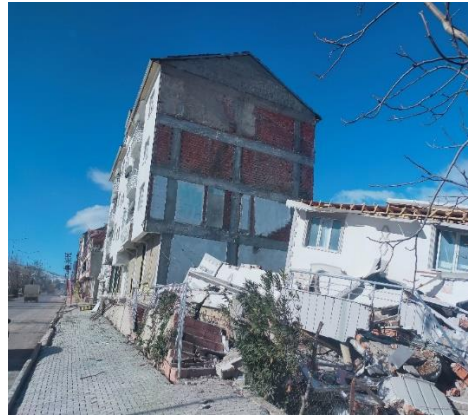
Söz konusu depremler sonrasında bazı yerleşim bölgelerinde, ciddi yüzey bozulmaları tespit edilmiştir. Bu bozulmalar yumuşak zeminlerde daha da belirgin hal alarak geniş yarıklar şeklinde ortaya çıkmıştır. Basen etkisinin olduğu zeminlerde, yapılara etkiyen ivmeler kaya zeminlere göre daha fazla olduğu için yapılar beklenenden çok daha fazla etkiyle zorlanmakta, ağır hasarlara neden olabilmektedir. Kimi zeminlerde sıvılaşmalarla birlikte binalarda oturmaların olduğu, kimi yerlerde de yüzey deformasyonlarının doğrudan yapıların altından geçerek büyük hasarlara sebep olduğu gözlemlenmiştir. Enkazların ve ağır hasarlı binaların yoğun olduğu bölgelerde yapılan incelemelerde, aynı zemin tabakası üzerinde az hasarlı ya da tamamen hasarsız komşu binaların da var olması yıkımların sadece zemin kaynaklı olmadığı gerçeğini bir kez daha bizlere göstermiştir. Yüzey deformasyonlarının fazla olduğu bölgelerde inşa edilmiş fakat hasar almamış binaların varlığı, bu binaların mevzuatlara uygun olarak tasarlanıp inşa edilmiş olduğunun bir göstergesi olarak değerlendirilmiştir (Şekil 28, 29 ve 30).

Şekil 28. Adıyaman Gölbaşı ilçesinde sıvılaşma nedeniyle hasar görmüş yapılar.

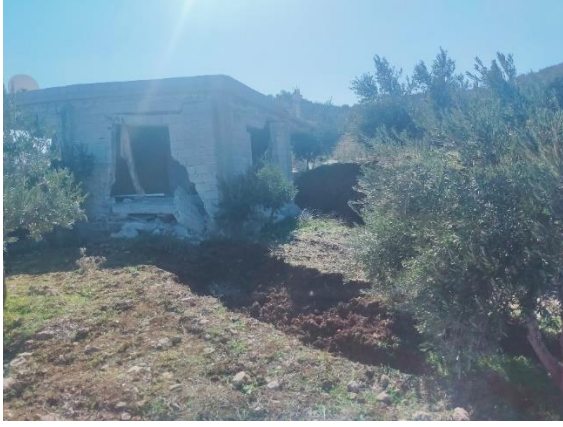
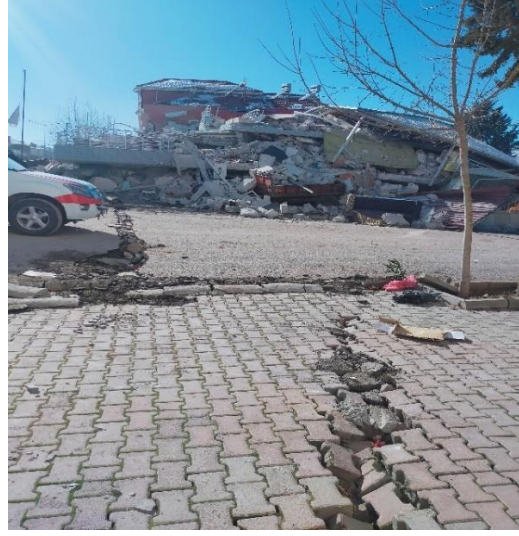
Şekil 29. Gaziantep İslahiye ilçesinde yüzey deformasyonlarının neden olduğu yapısal hasarlar.

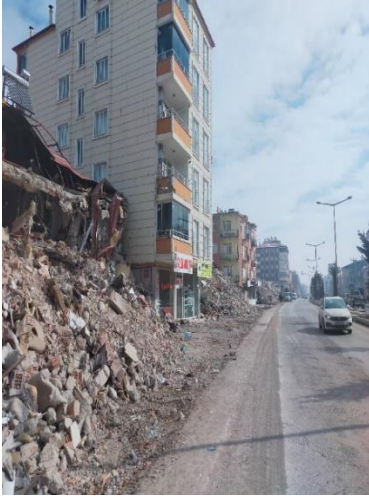
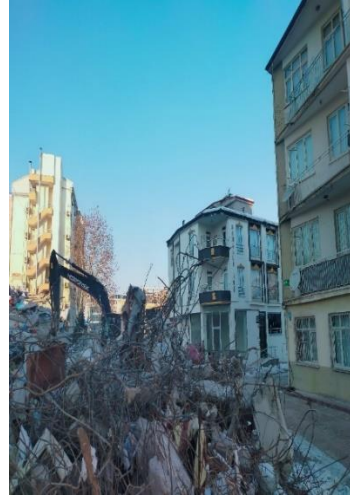
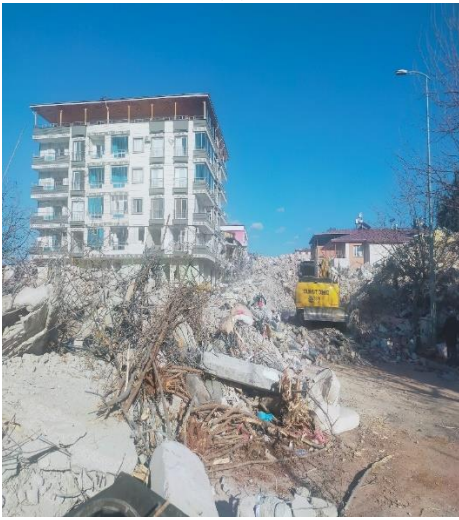
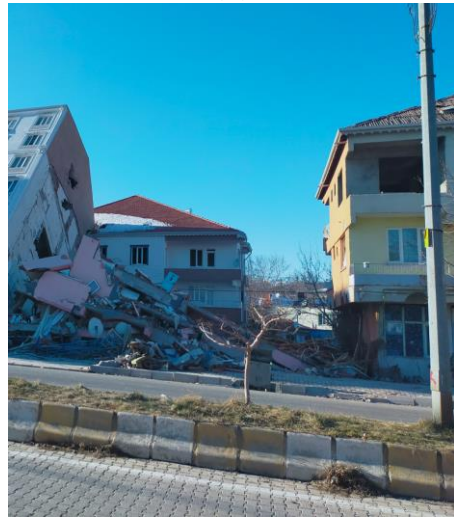
Şekil 30. Aynı zemin koşullarında hasar gören ve görmeyen yapılara örnekler. (a:Kahramanmaraş , b:Malatya, c:Gaziantep, d: Adıyaman).

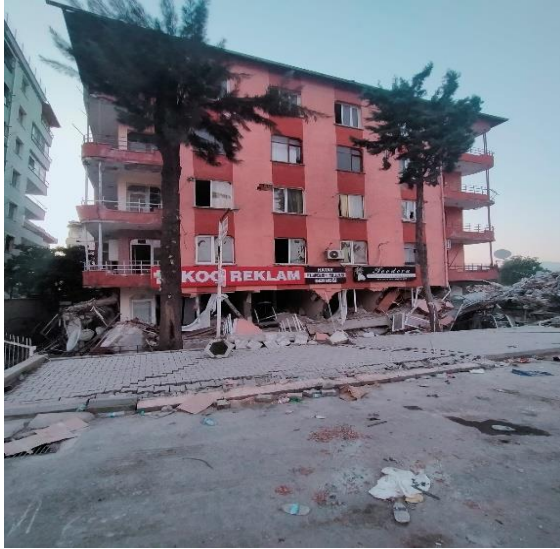
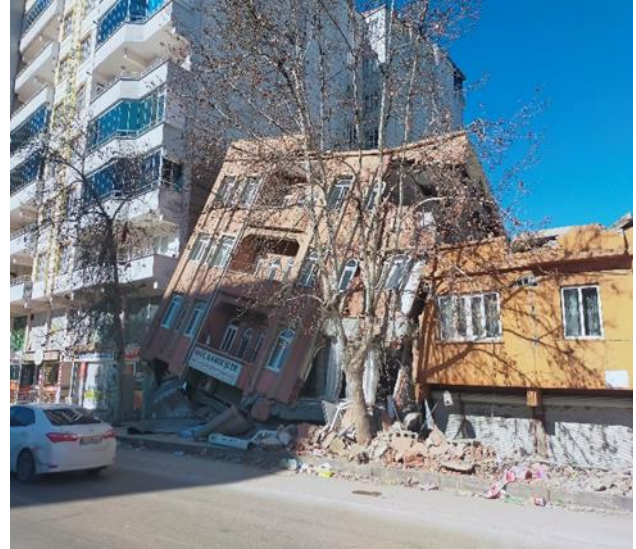
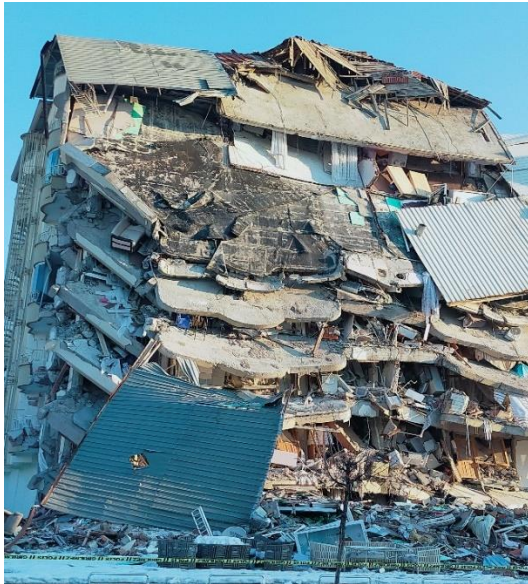
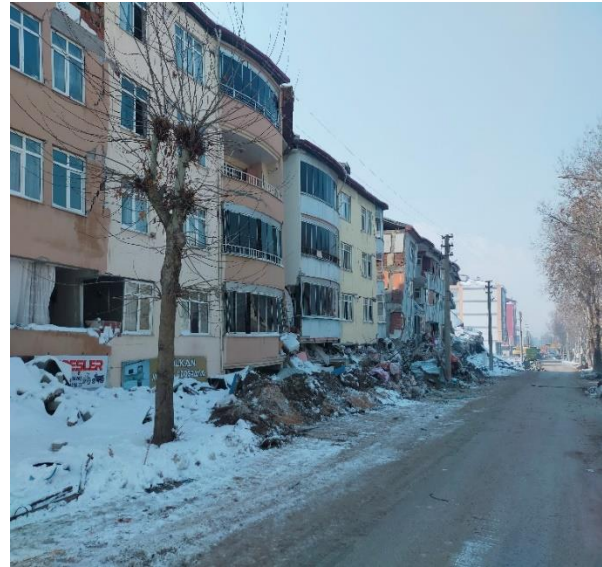
Ülkemizde de sıkça karşılaşılan düşey doğrultudaki düzensizlik durumlarından biri olan “Yumuşak Kat” uygulamalarına bölgede yoğun olarak karşılaşılmıştır. Komşu katlar arasında rijitlik düzensizliğine neden olan bu uygulamalar, genellikle yapıların giriş katlarında giriş kat kolon boylarının sonraki kat kolon boylarına göre daha fazla olması durumu olarak karşımıza çıkmaktadır. Taşıyıcı sistem ile birlikte deprem kuvvetlerini karşılayan dolgu duvarların herhangi bir katta kaldırılması ve asma katlarda kolonların kiriş ve dolgu duvarlarla tam olarak desteklenmemesi durumunda yapıda ani rijitlik değişimi meydana gelmekte ve böylelikle yıkım buradan başlamaktadır (Şekil 31).

Şekil 31. Zemin katı ticarethane olan, yumuşak kat kaynaklı yıkımlara örnekler (a: Hatay, b: Adıyaman, c: Malatya, d: Kahramanmaraş).

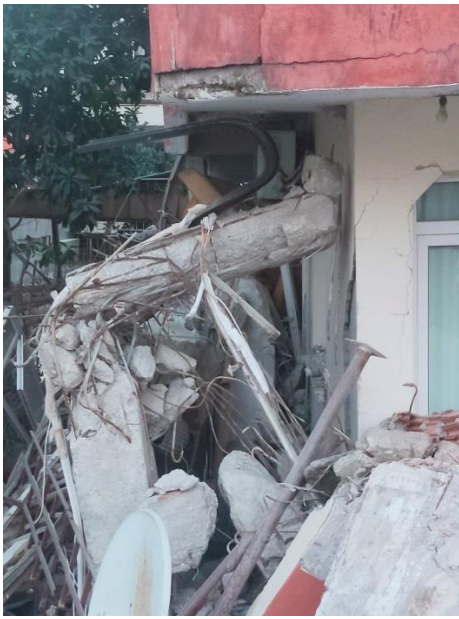
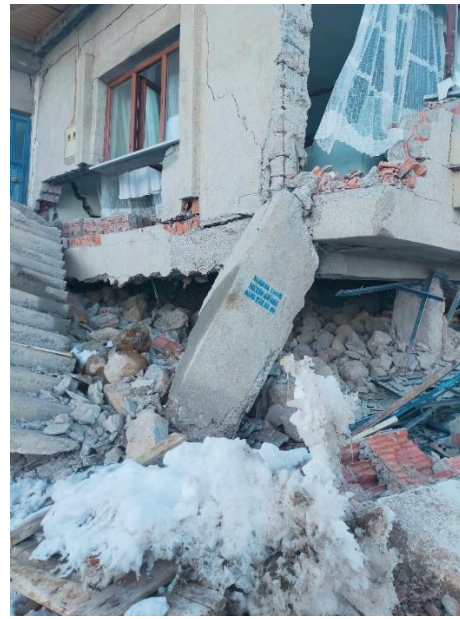
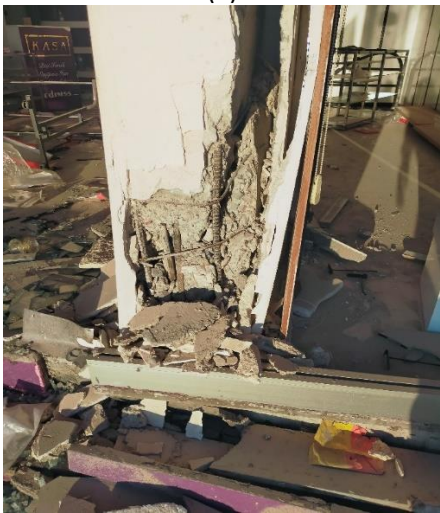
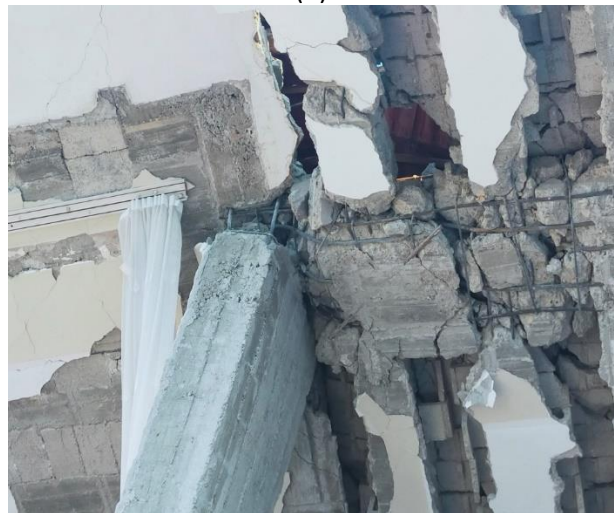
kolon ve perdelerle karşılanması, birleşim bölgelerinin sünek davranması, gevrek kırılmanın meydana gelmemesi istenir. Depremlerde en çok zorlanan ve yapıya süneklik katan bölgeler, kolon kiriş birleşim yerleridir. Bu nedenle bu bölgelerde etriye sıklaştırması ile birlikte etriye uçlarının boyuna donatıyı tutacak şekilde kıvrılarak betonun deprem sırasında dağılması önlenmeye çalışılır. Yapılan incelemelerde birleşim bölgelerindeki etriyelerin yetersiz ve boyuna donatıyı tutmayacak şekilde bağlantıların yapıldığı gözlemlenmiştir. Kolon, kiriş ve perdelerde düz donatının kullanıldığı, perdelerde çiroz kullanılmadığı, boyuna donatı boylarının kısa tutulduğu bu nedenle de birleşim bölgelerinde sıyrılmaların yaşandığı ve bu hassas bölgelerde iri çakıl ve tahta gibi yabancı unsurlara rastlanması betonun gevrekliğini artırmaktadır. Kimi binalarda ısı ve ses yalıtımını sağlamak üzere döşeme kalınlıklarının çok fazla olduğu, kimi binalarda da geniş açıklıkları geçmek için asmolen döşeme sisteminin tercih edildiği görülmüştür. Her iki durumda da bina ağırlığı artmakta, binanın daha rijit olmasına neden olmakta ve güçlü kiriş zayıf kolon sistemlerine davetiye çıkarmakta ve ani yıkımlara neden olabilmektedir. Yapı elemanı hasarlarına yönelik örnekler Şekil 32’de gösterilmektedir.

Şekil 32. Taşıyıcı Sistem Hasarlarına örnekler (a: Hatay, b: Adıyaman, c: Kahramanmaraş, d: Malatya).

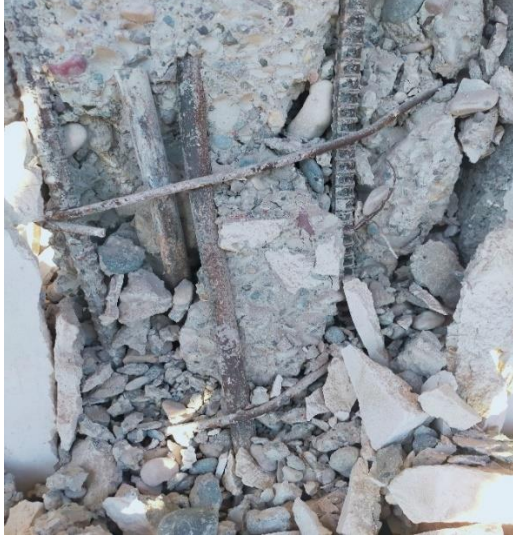
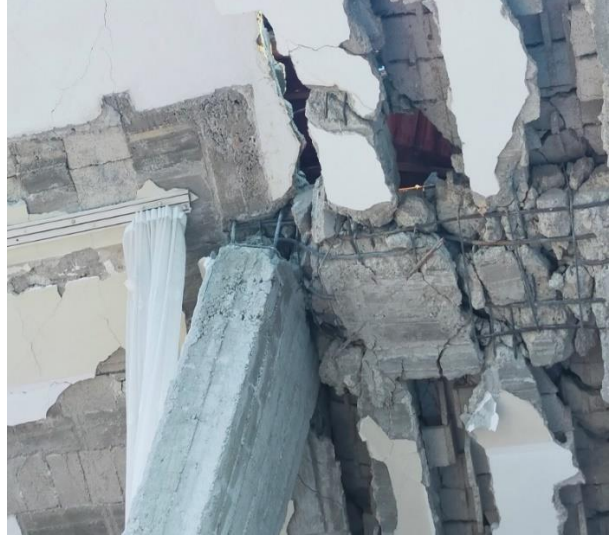
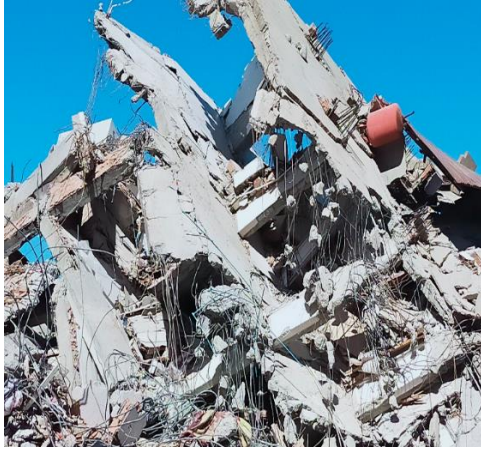
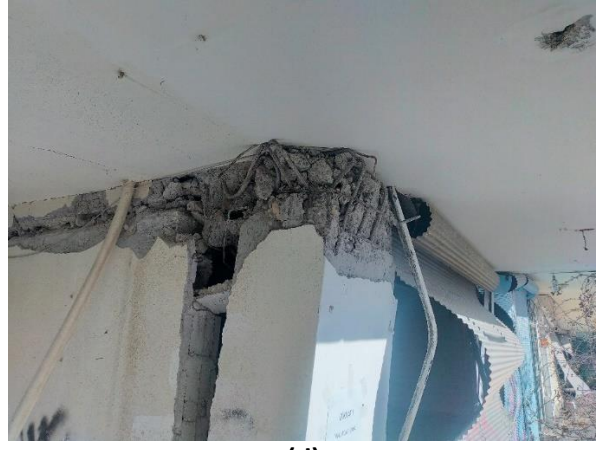
Yapılan incelemelerde, beton için kullanılan agrega granülometrisinin uygun ölçülerde olmadığı, dere kenarından ya da denizden doğrudan alınıp kullanılan düz yüzepli çakılların kullanıldığı, betonun sulanmadığı için yandığı, gevrek kırılmaların çokça yaşandığı tespit edilmiştir (Şekil 33).

Şekil 33. Kusurlu beton ve hasarlarına yönelik örnekler (a: Kahramanmaraş, b: Malatya, c: Adıyaman, d: Gaziantep).

- 6- Hazır beton kullanımının, agrega granülometrisinin sağlanması ve betonun kalıba tam olarak yerleştirilmesinin ne kadar önemli olduğu tekrar gözlemlenmiştir.
- 7- Özellikle konut olarak inşa edilen binaların zemin katlarının ticarethane olarak kullanılacağı durumlarda, bu katların yumuşak kata neden olmayacak şekilde gerekli önlemlerin alınmasının önemi kesindir.
- 8- Donatı cinsinin seçimi (düz donatı) ve işçilikteki kusurlar, yer hareketi tarafından affedilmeyen başlıca olumsuzluk durumlarından biri olmuştur. Akredite edilmiş usta, kalfa ve inşaat işçilerinin yapı inşaatlarında çalıştırılması hususunun önemi tekrar gün yüzüne çıkmıştır.

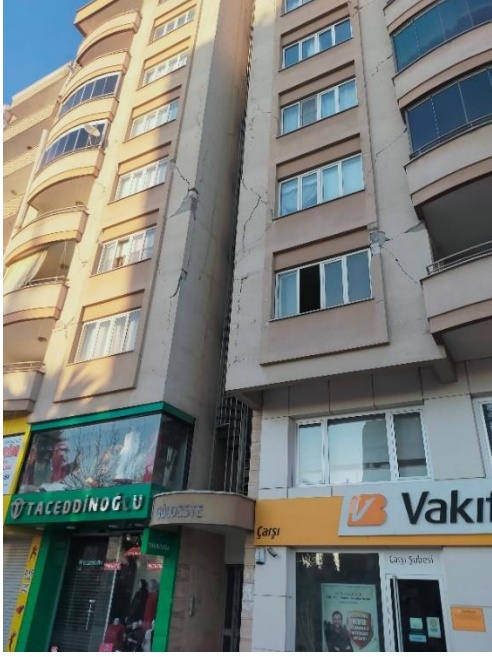
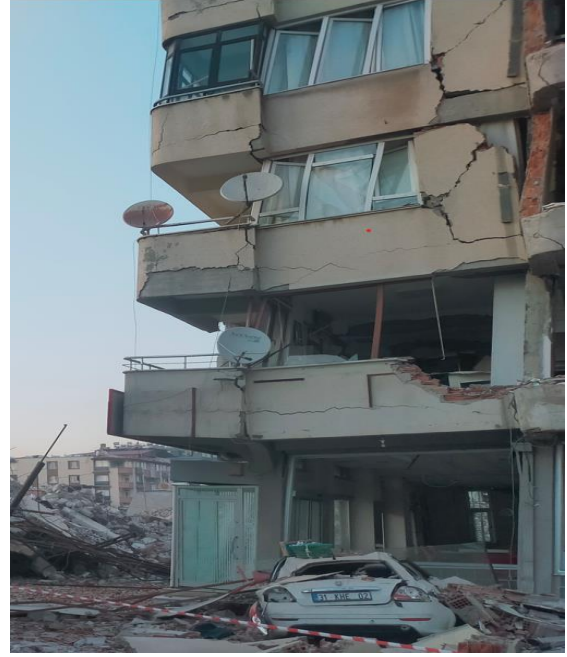
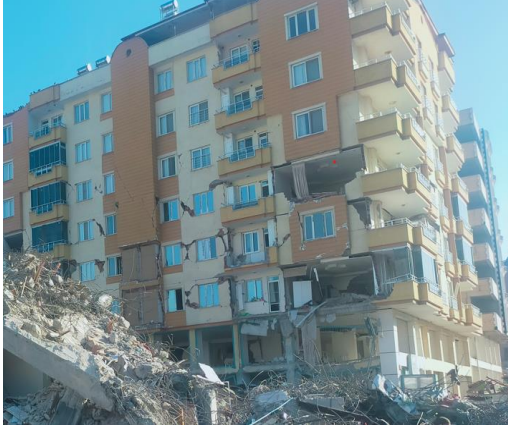
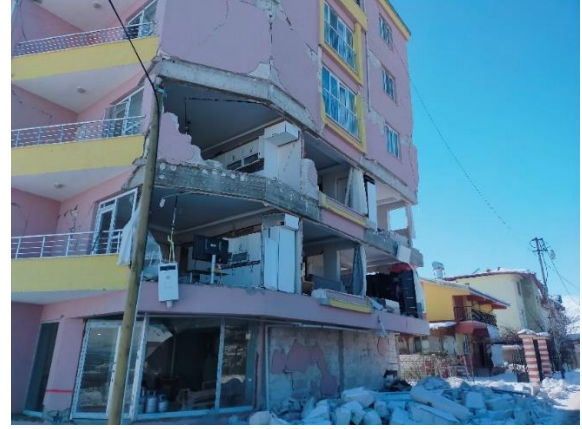
Taşıyıcı sisteme ankraji tam olarak yapılmamış dolgu duvarlarda, köşe birleşim yerlerinde ve çıkma kirişler üzerine oturmuş olan duvarlarda ciddi hasarlar tespit edilmiştir (Şekil 34).

Şekil 34. Dolgu duvar hasarlarına örnekler (a: Kahramanmaraş, b: Hatay, c: Gaziantep, d: Malatya).

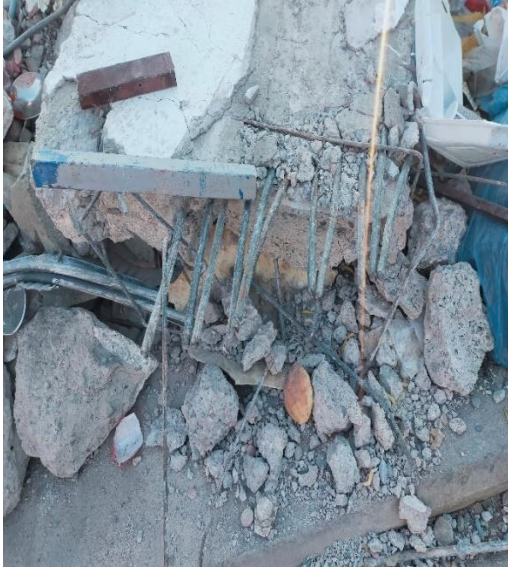
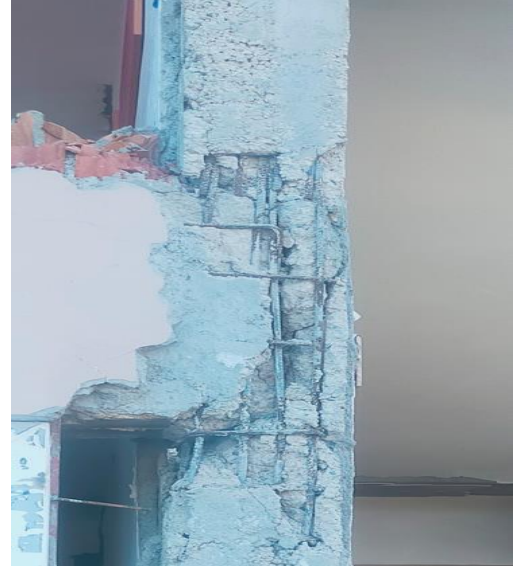
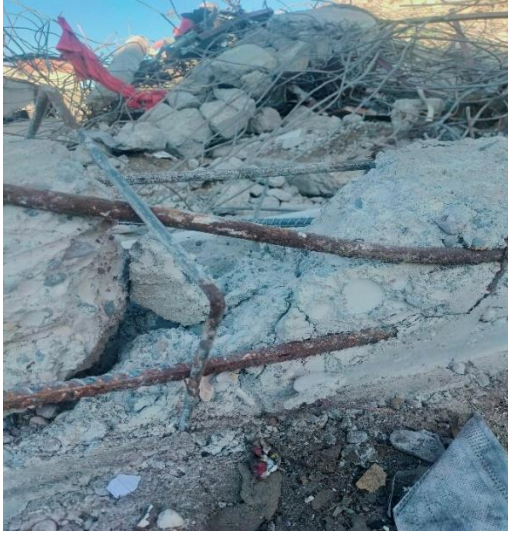
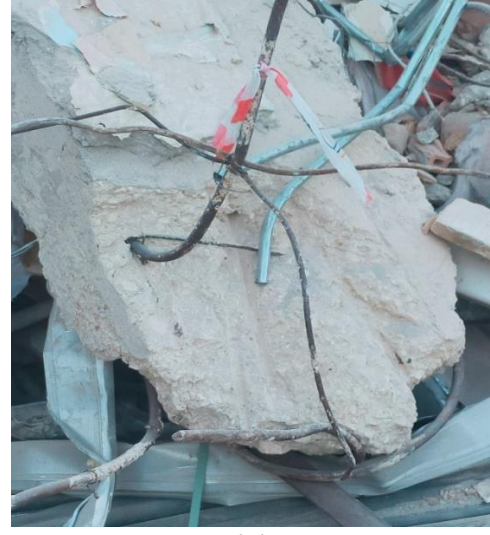
Hasarlı yapılarda yapılan incelemeler sırasında, birçok yapıda düz donatı kullanıldığı, sargı donatı (etriye) sayılarının az olduğu, donatı uçlarının konstrüktif gerekliliklere uyulmadan kıvrıldığı ya da hiç kıvrılmadığı, kolon kiriş birleşim bölgelerinin zayıf kaldığı, kimi donatıların paslandığı gözlemlenmiştir. Yetersiz boyuna donatı boyları nedeniyle sıyrılmalar gözlemlenmiş bu nedenle kolonların deprem sırasında göstermesi gereken performansı gösteremeyip binaların yıkıldığı gözlemlenmiştir (Şekil 35).

Şekil 35. Donatı Kusurlarından kaynaklanan hasarlara örnekler (a: Malatya, b: Kahramanmaraş, c: Gaziantep, d: Hatay).

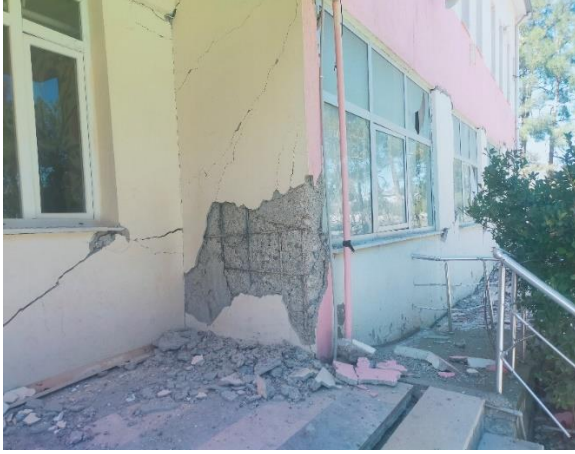
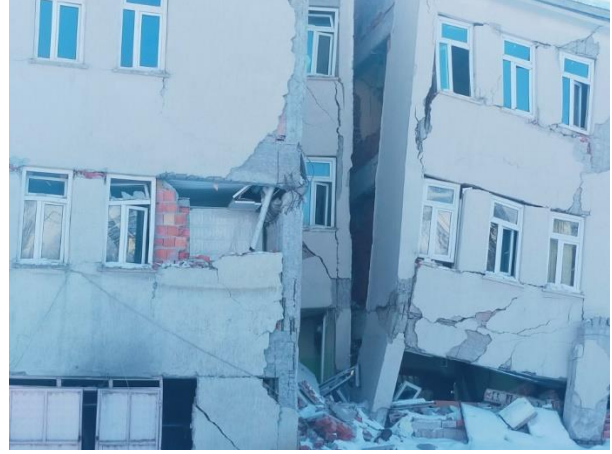
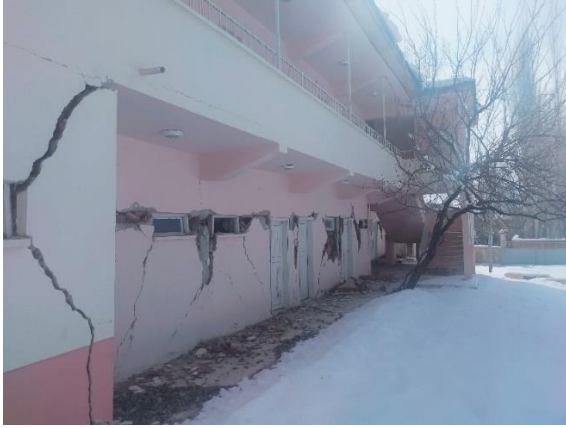
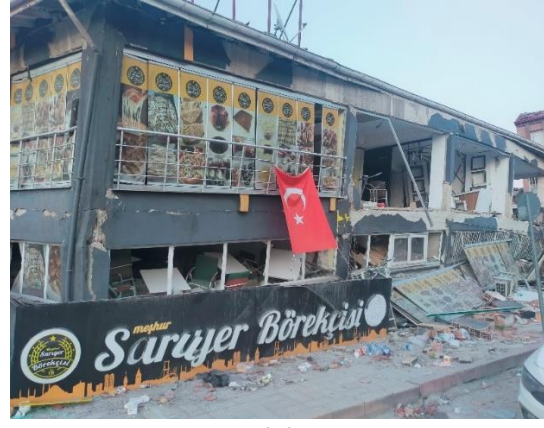
Kısa kolon, ülkemizde bant pencere uygulamaları ile sıklıkla rastladığımız ve depremlerde hasara neden olan bir durumdur. Betonarme bir bina tasarlanırken moment ve kesme kuvvetleri kolon ve perdelerle taşınır. Kısa kolona neden olan boşluklar kolonun ve perdenin boyunu kısaltır bu da yapı elemanının kesme kapasitesinin daha düşmesine eğilme rijitliğini artırarak daha fazla zorlanarak hasar almasına ve hatta toptan göçmeye neden olabilir (Şekil 36).

Şekil 36. Kısa kolon hasarlarına örnekler (a: Kahramanmaraş, b: Malatya, c: Adıyaman, d: Hatay).

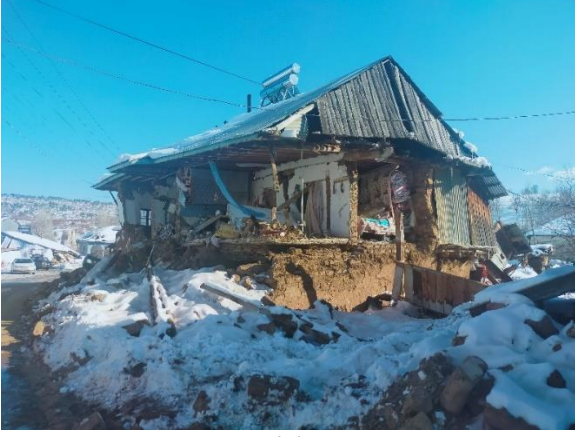
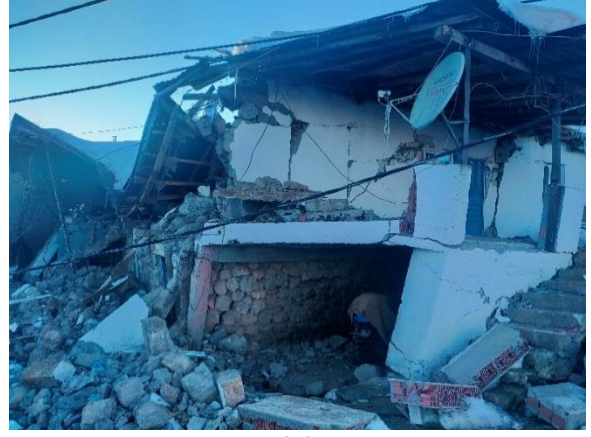
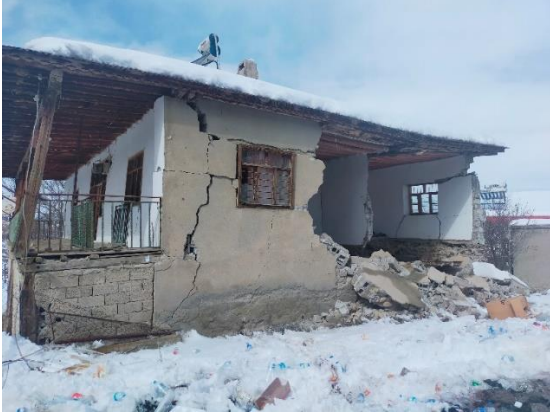
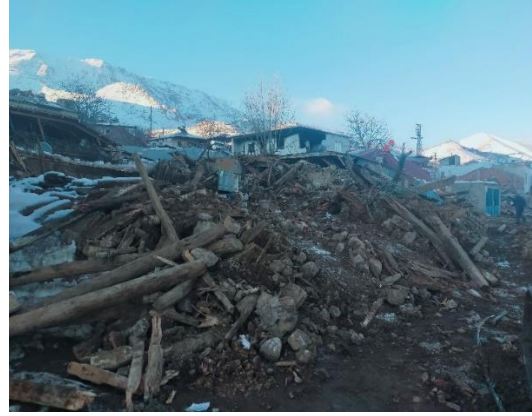
Taşıyıcı duvarları taş, kerpiç ve biriket gibi malzemelerden oluşan yığma ve kargir yapılarda görülen hasarın en büyük nedeni; zemin oturmaları ile birlikte taşıyıcı olan duvarlarda kullanılan materyaller arasındaki düşük aderans ve duvarların birleşim yerlerinde gerekli tedbirlerin alınmamasından kaynaklanmaktadır. Kış aylarının çok soğuk geçtiği bölgelerde, don ve çözülme olaylarında toprak harç kullanımı hasarı artırmıştır. Deprem hasarının neden olduğu yapıım hatalarından bir diğeri de yatay ve düşey destekleyici elemanların yani "cisir"lerin, yetersiz sayıda, düzensiz ve zayıf kenetlenmelerle inşa edilmiş olmalarıdır. Yapılan incelemelerde, gelen yükü taşıması gereken bu malzemelerin birçoğunun zorlanmaya maruz kalmadıkları, bağlantı yerlerinden kolaylıkla sıyrılıp düştükleri ve bu nedenle de yapıların depreme karşı dayanım sergileyemedikleri gözlemlenmiştir. Yıkım da genellikle bu şekilde başlamıştır (Şekil 37).

Şekil 37. Kırsal alanda gözlenen ahsarlara örnekler (a: Kahramanmaraş, b: Adıyaman, c: Malatya, d: Adıyaman).
