# Türkiye'de Kırsal Konutların Son Yıllardaki Tahripkâr Depremlere Mukabelesi (\*\*\*)

( 1969 - 1972 )

Ersin ARIOĞLU (\*)

Köksal ANADOL (\*\*)

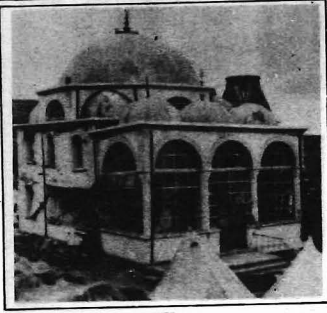
ŞEKİL 1

Bölgedeki yapıların % 81'i ucuz kırsal konutlardır. 128 tipik kırsal konutun gözlenmesi sonunda elde edilen prototip karakteristikleri Tablo. 1'de özetlenmiştir. Şekil 1, 2 ve 3 çeşitli yapılardaki deprem hasarlarını, Şekil 4 ve 5 düşük mukavemete sahip ahşap çerçeveli (A tipi) kırsal konutları, Şekil 6 ve 7 uygun dinamik şartlar altında yüksek mukavemete sahip (B tipi) ahşap çerçeveli kırsal konutları göstermektedir. Şekil 7'de, (deprem deneyleri için) yazarlar tarafından projelendirilmiş «Bağdadi» tipi ahşap çerçeveli kırsal konut görülmektedir.

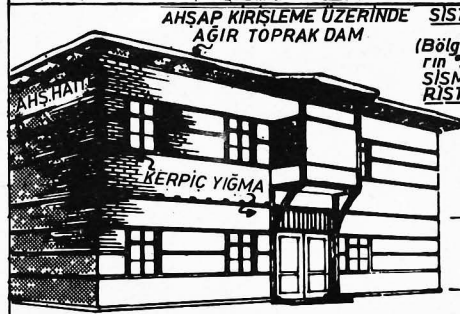
### BÖLGEDEN KARAKTERİSTİK BİR KIRSAL KONUT

YATAY AHŞAP  
 HATILAR  
 (10/15)

NOT: Hatılsız yapılar  
 depreme karşı daha  
 dayanıksız oluyorlar.

SİSTEM: KERPIÇ  
 YİĞMA  
 (Bölgedeki konutla-  
 rın % 78 i)  
 SİSMİK KARAKTE-  
 RİSTİKLERİ :

W=0,20.030  
 D=140.180  
 h=0,04.006

1. Sıkıştırılmış alüvyonlu zeminde, taş veya beton mütemadi sömel üzerine inşa edilmelidir. Sömellerin altında asgari 20 cm. kalınlığında büyük çakıllı bir tabaka bulunmalıdır.
2. Kerpiç, asgari % 5 çimento ve % 10 harç ile stabilize edilmelidir.
3. Ana duvarlar, her kat boyunca asgari 3 defa, birbirine sağlam olarak bağlanmış sert ahşap hatıllarla çevrilmelidir.
4. Hafif örtü malzemeli ahşap çatı kullanılmalı ve çatı üst hatıllara sağlam olarak bağlanmalıdır.
5. Duvarların köşelerde birbirine raptedilmesine özel bir itina gösterilmelidir.

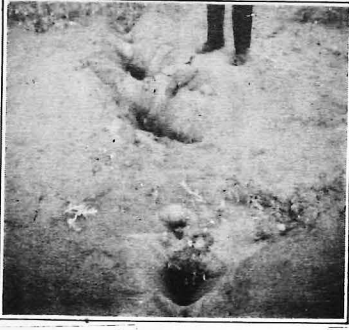
ŞEKİL 8

Şekil 8, 9 ve 10 sırayla kum kraterlerini ve yıkılmış iki yığma yapıyı (taş-tuğla) göstermektedirler. Şekil 11 ve 12'de yıkılmış kerpiç yığma yapılar ve Şekil 13, 14'de de tamamen yıkılmış yapılar arasında ayakta kalabilen, az hasarlı prototipler görülmektedir.

Hacılar'la Yarıkköy ara-  
 sında, N 40°E doğrultusunda  
 1 Km. uzunlukta bir kırık  
 ile kum fıskırtmaları ve  
 kum kraterleri oluşmuştur.
