06 ŞUBAT 2023 KAHRAMANMARAŞ (Pazarcık ve Elbistan) DEPREMLERİ SAHA ÇALIŞMALARI ÖN DEĞERLENDİRME RAPORU

DEPREM DAİRESİ BAŞKANLIĞI
24 Şubat 2023

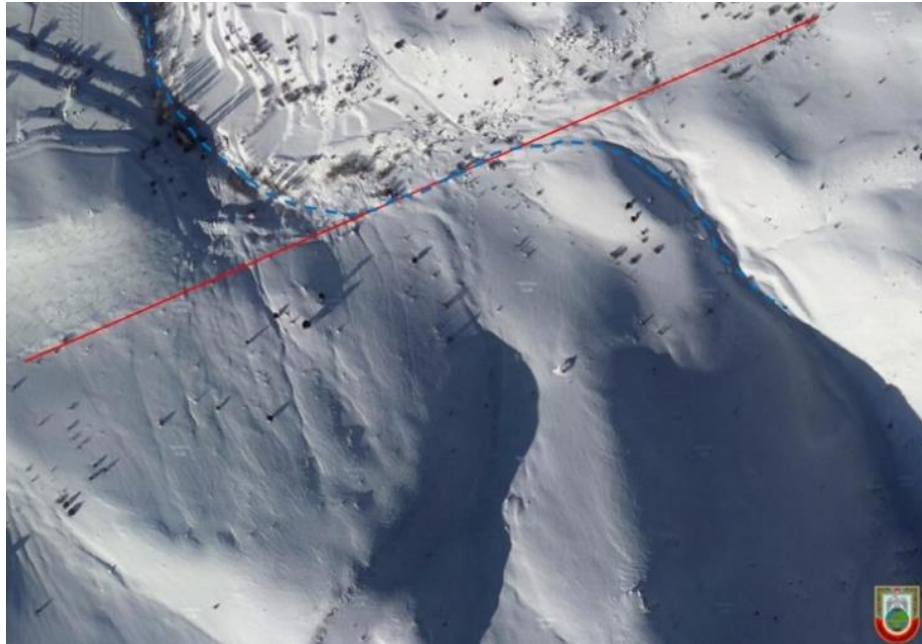
Şekil 4. Çelikhan kuzeydoğusunda HGMAAtlas üzerinden tespit edilen yüzey kırığı.

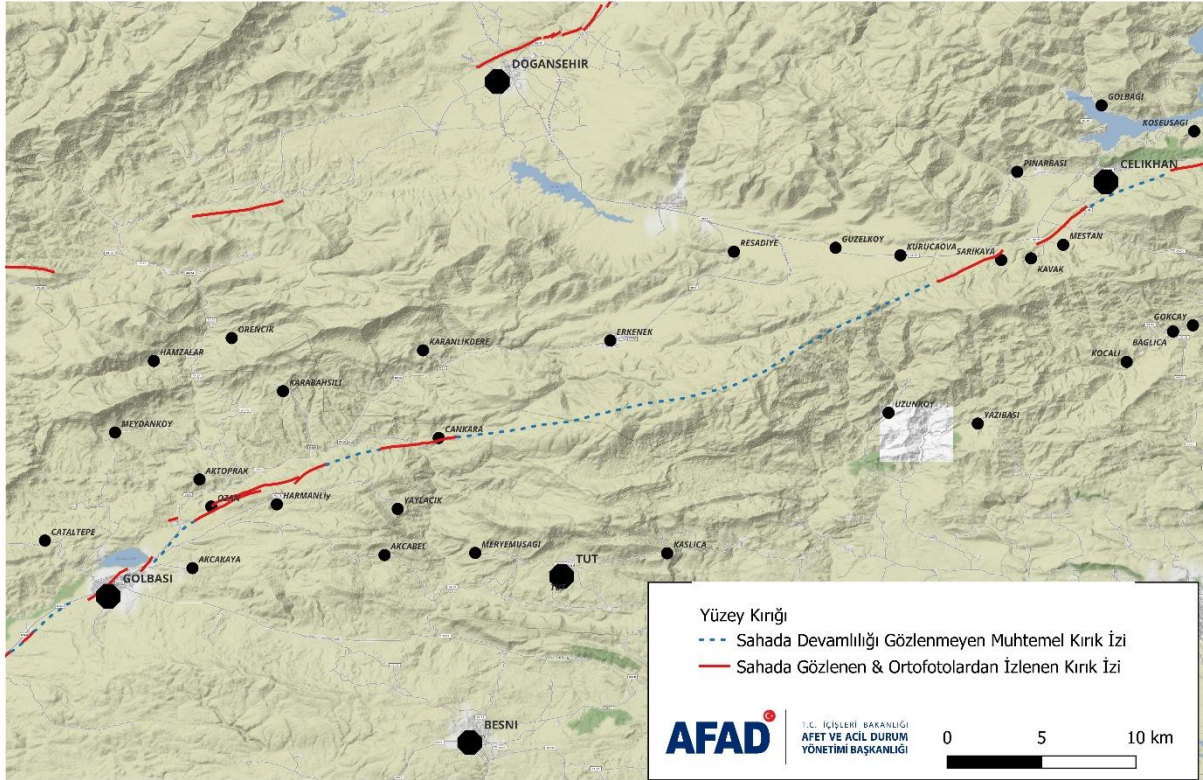
06 ŞUBAT 2023 KAHRAMANMARAŞ (NARLI & ELBİSTAN) DEPREMLERİ YÜZEY KIRIĞI HARİTASI
(Çelikhán - Gölbaşı Arası)

Şekil 6. Çelikhán-Gölbaşı arası yüzey faylanması haritası.

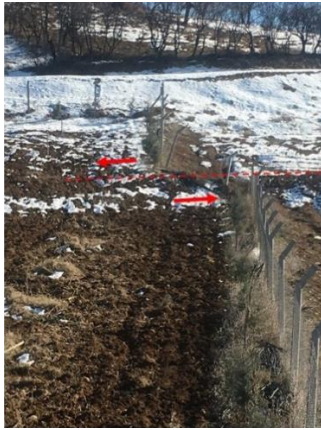
(a)

Gölbaşı çıkışından itibaren muhtemelen havzanın güney yamaçlarını takip eden iz Balkar'ın 1.5km KD'sundan itibaren belirgin bir şekilde gözlenmeye başlanmıştır. Balkar girişinde akaryakıt istasyonunun arkasındaki bahçe tellerinde 4m sol yanal yer değiştirme ölçülmüştür. Balkar'ın kuzeyindeki ötelenmiş sırtların güneyinden eski izini takip eden kırık evlerin bahçe duvarlarında 4m lik atımlara neden olmuştur (Şekil 10).

Şekil 10. a)Balkar girişi akaryakıt istasyonunda gözlenen sol yanal ötelenme; b) Balkar içinde bahçe kapısında gözlenen sol yanal ötelenme c) Balkar içinde bahçe çitlerinde gözlenen sol yanal ötelenme.

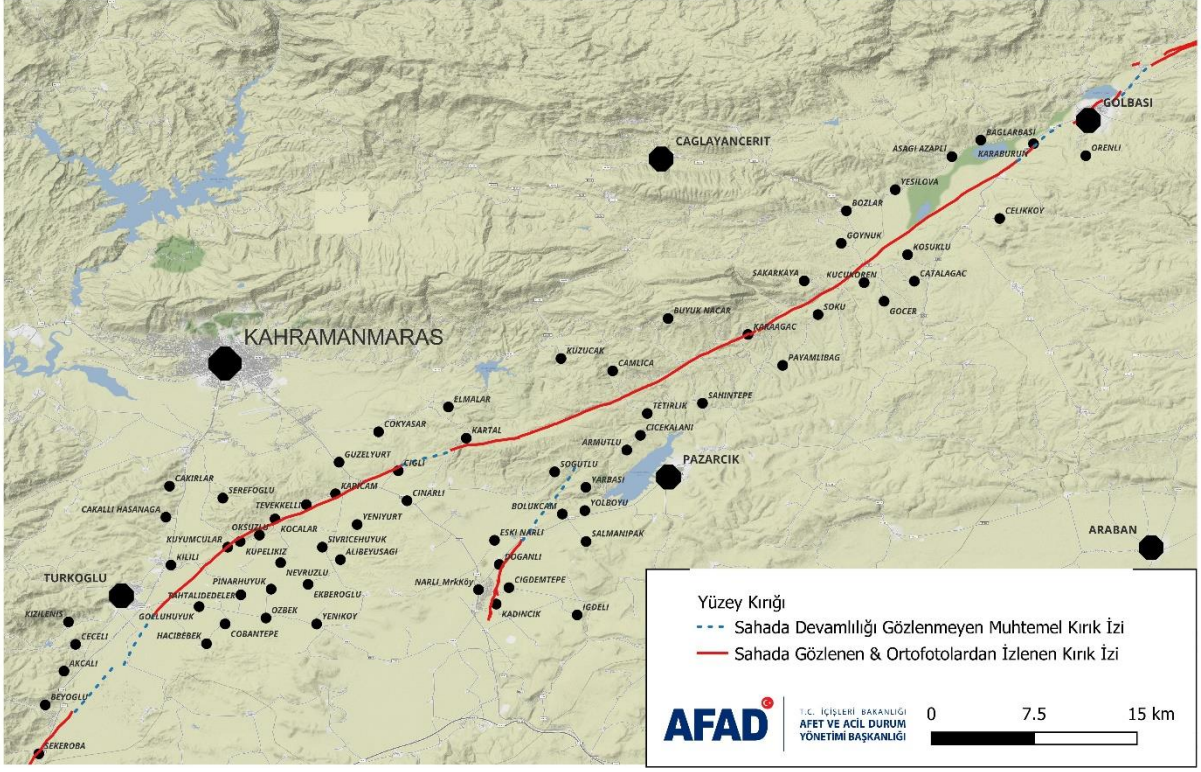
06 ŞUBAT 2023 KAHRAMANMARAŞ (NARLI & ELBİSTAN) DEPREMLERİ YÜZEY KIRIĞI HARİTASI
(Gölbaşı - Türkoğlu Arası)

Şekil 15. Gölbaşı-Türkoğlu arasında yüzey kırığı haritası.

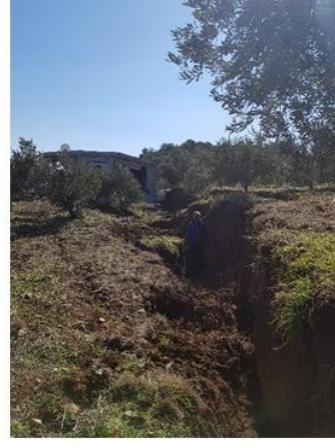
b

Şekil 16. Türkoğlu- Nurdağ arasında gözlenen yüzey kırıklarına örnekler (a: Beyoğlu yakınları; b: Bademli yakınları).

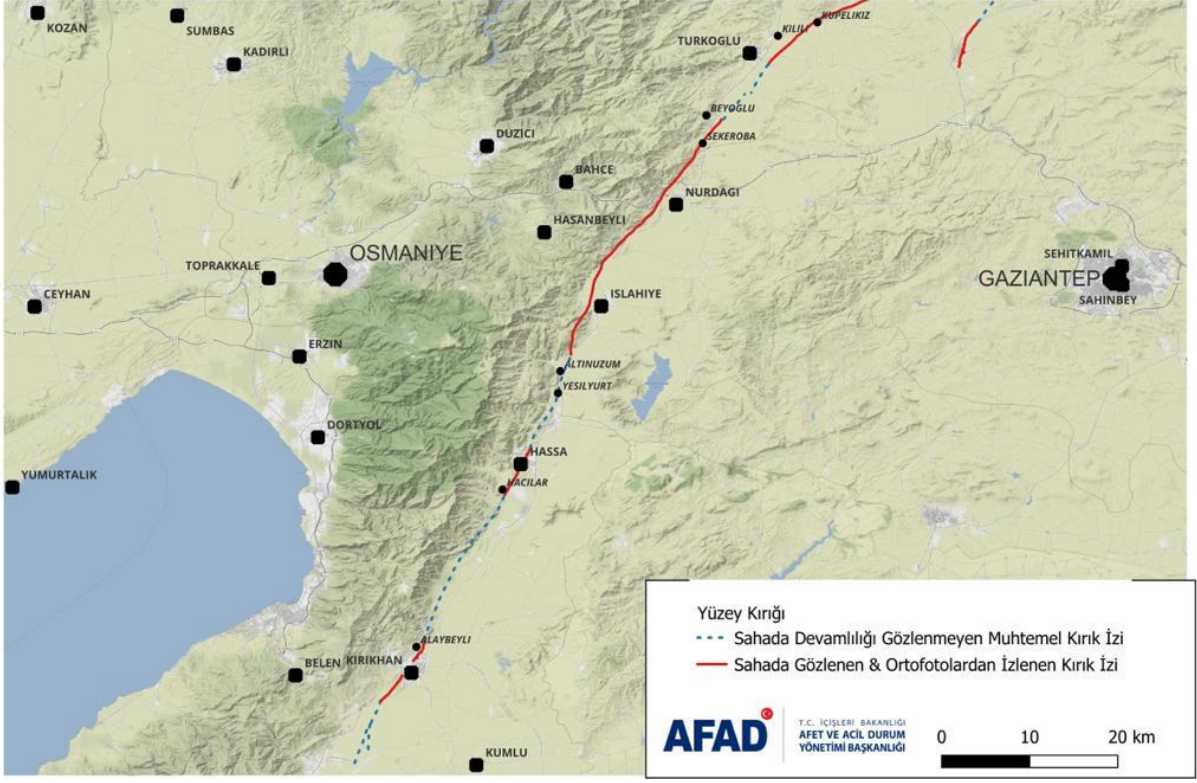
06 ŞUBAT 2023 KAHRAMANMARAŞ (NARLI & ELBİSTAN) DEPREMLERİ YÜZEY KIRIĞI HARİTASI
(Türkoğlu Kırkhan Arası)

Şekil 18. Türkoğlu-Kırıkhan arası yüzeY faylanma haritası.

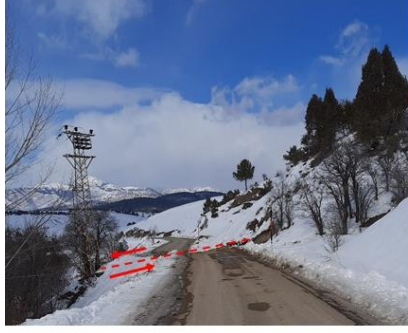
a

YüzeY kırığı fayın en batı ucunda Göksun'un doğusundaki Sođuksu mahallesinde izlenmeye başlanmıştır. K60D doğrultusunda Karahmet mahallesinin güneyinden Kısıktepe'nin kuzey yamaçlarını kullanan kırık Salyan güneyini takip ederek Gücüksu'nun güneydoğusuna kadar kesintisiz izlenebilirken Salyan-Ahmetcik yolu üzerinde 4m sol yanal yer deđiştirme ölçülmüştür (Şekil 19).

Şekil 19. Elbistan Depremine ait sol yanal ötelenmeler. a: Saylan Ahmetçik Yolu Salyan çıkışı (4.2 yanal ötelenme, 1m Kuzey Bloкта düşme) b: Salyan-Gücüksu arası.

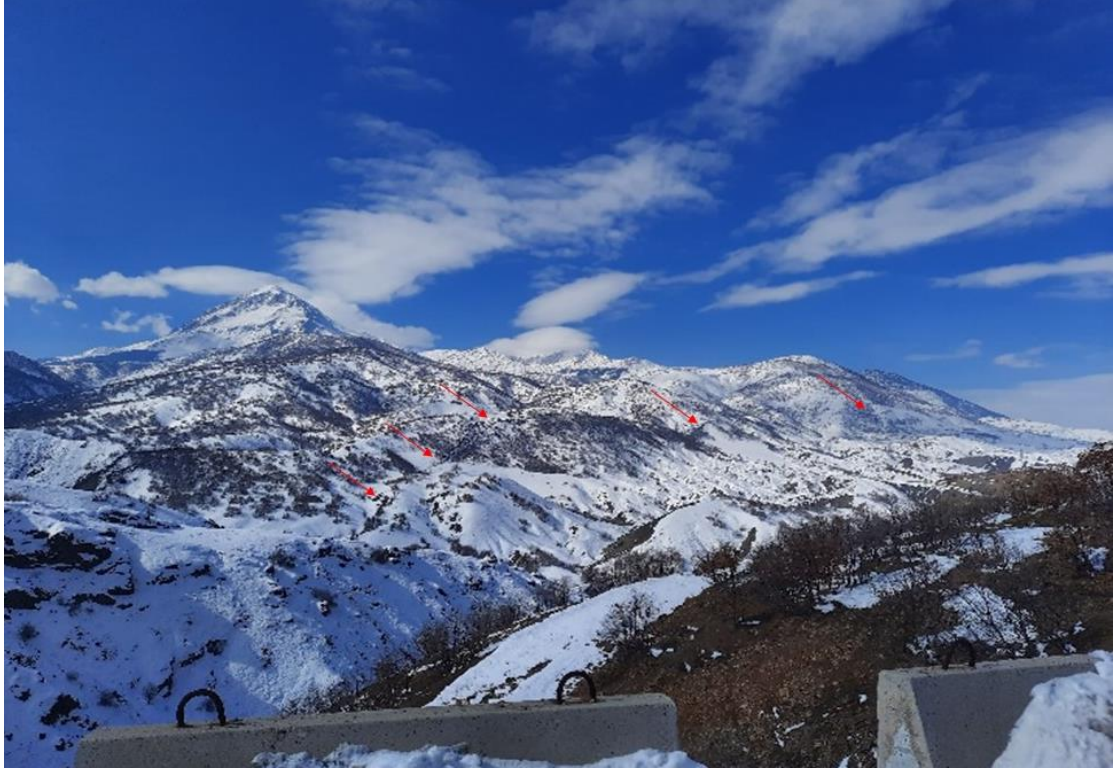
Şekil 21. Kandil Barajı Güneyinden Ericcek yönüne bakış.

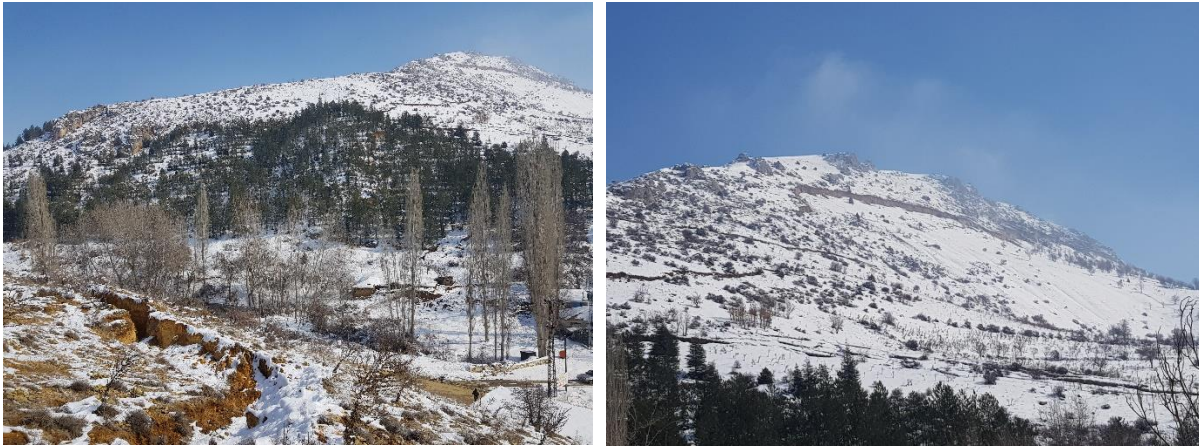
Çiftlikkale doğusundan Altınyaprak doğusuna kadar yaklaşık 4 km izlenebilen kırık üzerinde derelerde 3m'ye varan ötelenmeler meydana gelmiştir. Ekinözü İçmeler'de Kırğöz Dinlenme Tesisleri'nin bulunduğu lokasyonda Altınyaprak yolunu kesen kırık 200m'lik zonda tepelerin güney yamaçlarını takip ederek DB yönünde ilerlemektedir (Şekil 22).

Şekil 22. Ekinözü-İçmeler çevresinde yüzey kırığının görünümü.

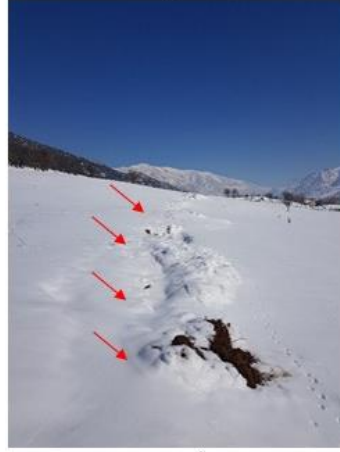
d

Şekil 23. Değirmenkaya Barış arasında gözlenen yüzey kırıkları ve sol yanal ötelenmeler. a: Değirmenkaya Köyü b: Değirmenkaya Köyü c: Küme evleri yakınlarında gözlenen 6 metre sol yanal ötelenme, d: Küme evleri yakınlarında gözlenen yüzey kırığı.

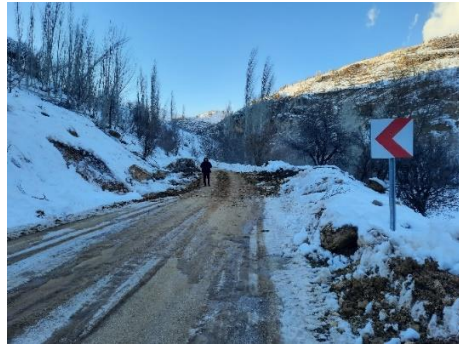
Kırık izi Barış'ın 5km doğusundan Karşıyaka Mahallesi kadar izlenememiştir. Buradan sonra DB uzanımında 5km daha takip edilebilen iz Kuz Tepe'nin doğusunda tamamen kaybolmuştur. Yüzey kırığının izlendiği Nurhak'ın doğusunda yanal atımın yanında ters bileşenin de olduğu görülmektedir (Şekil 24).

Şekil 24. Nurhak-Tatlar Köyü yolu ayrımının 1'ncikm'si sırt ötelenmesi ve yolda faylanma kaynaklı deformasyonlar

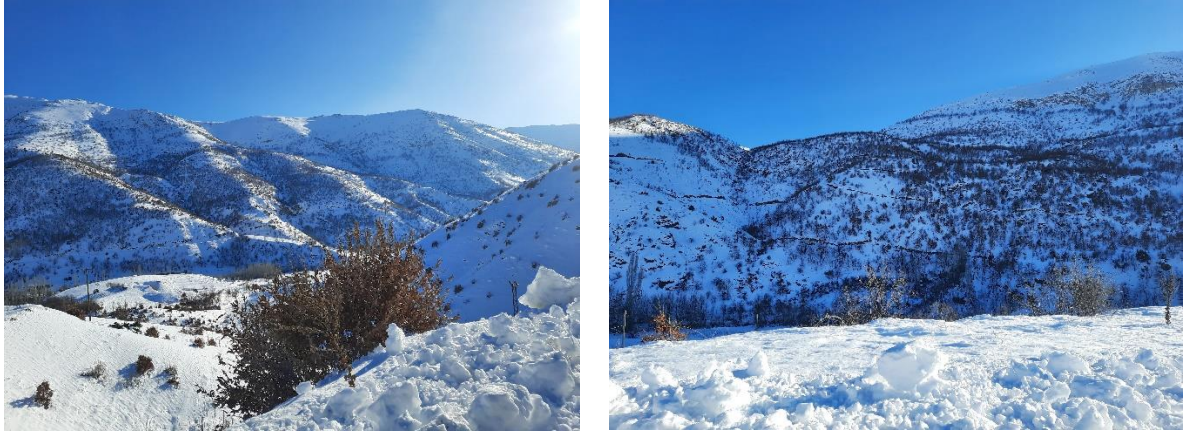
Elbistan Depremi Nurhak'ın doğusunda Küçükklü ve Elmalı Köyleri arasında 5km boyunca Sürgü Çayı'nın kullandığı vadinin güney yamaçlarında izlenebilmesine karşın ölçüm alınamamıştır (Şekil 25).

Şekil 25. Küçükklü ve Elmalı köyleri arasında yamaçlarda gözlenen yüzey kırıkları.

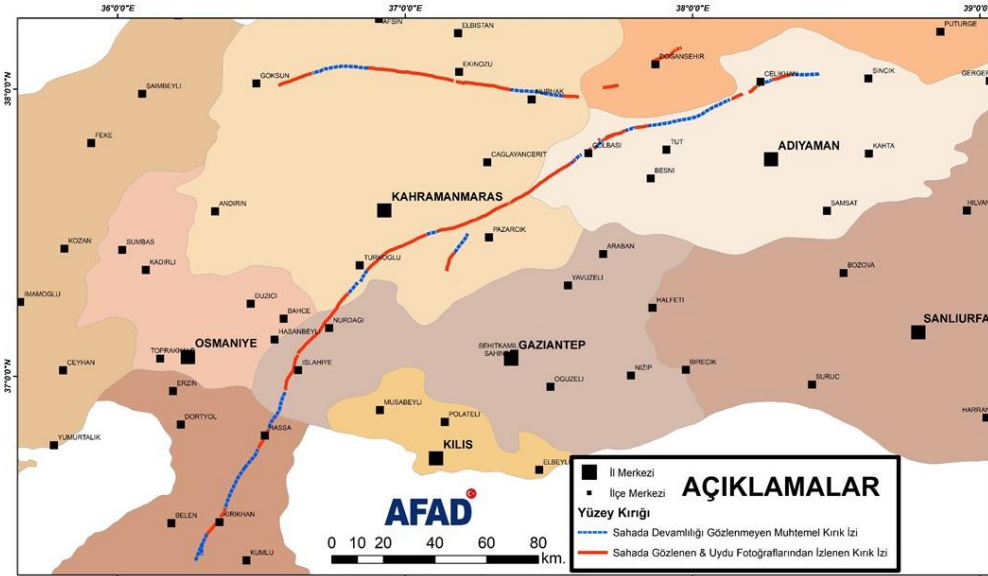
6 ŞUBAT 2023 KAHRAMANMARAŞPAZARCİK ve ELBİSTAN DEPREMLERİ YÜZEY KIRIK HARİTASI

- 1- 06.02.2023 günü meydana gelen Pazarcık (Kahramanmaraş) Depremi'ne (Mw 7.7) Ölü Deniz Fay Zonu'nun Narlı, Doğu Anadolu Fay Sistemi'nin Çelikhhan, Gölbaşı ve Amanos parçaları; Elbistan (Kahramanmaraş) Depremine (Mw 7.6) Çardak Fayı ve Doğanşehir Fay Zonu kaynaklık etmiştir. Depremlerde sırasıyla yaklaşık 290 km ile 130 km uzunluğunda yüzey kırığı ile 6.5 m'ye varan yer değiştirmeler meydana gelmiştir.
