## 06 ŞUBAT 2023 PAZARCIK-ELBİSTAN KAHRAMANMARAŞ (Mw: 7.7 – Mw: 7.6) DEPREMLERİ RAPORU

DEPREM VE RİSK AZALTMA GENEL MÜDÜRLÜĞÜ DEPREM DAİRESİ BAŞKANLIĞI

02 HAZİRAN 2023

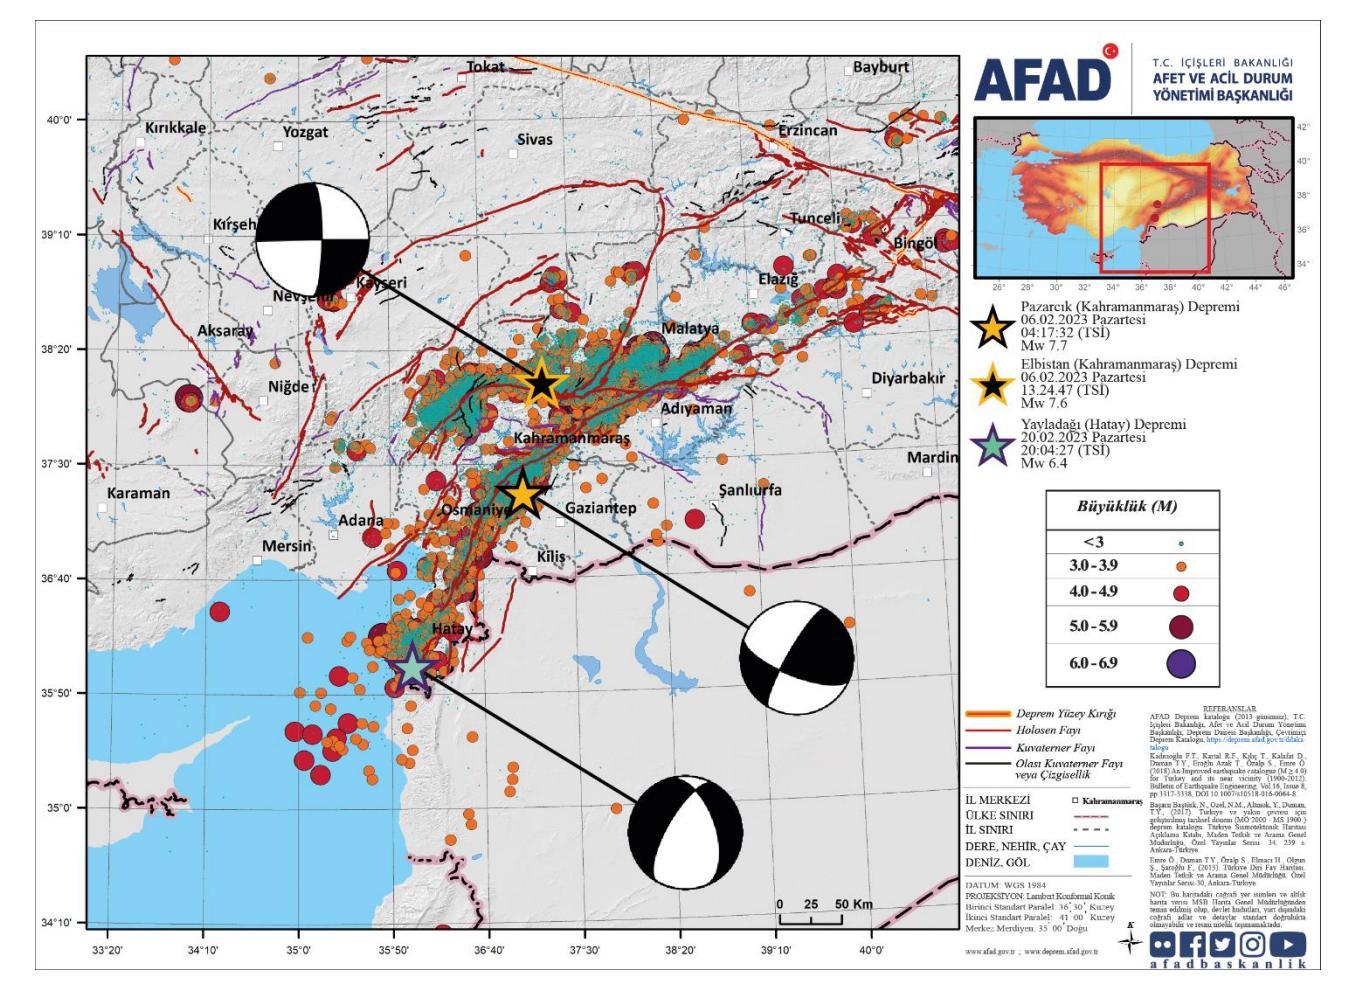
**Şekil 1.2** 06.02.2023 Pazarcık (Kahramanmaraş) Mw: 7.7, Elbistan (Kahramanmaraş) Mw: 7.6 ve Yayladağı (Hatay) Mw: 6.4 depremleri ve artçı şok aktivitesi (6 Şubat – 6 Mayıs arası)

Doğu Anadolu Fayı (DAF) üzerinde meydana gelen depremlerin dış merkezleri ve artçı dağılımları analiz edildiğinde ilk etapta Pazarcık merkez üslü depremin kuzeydoğuda Çelikhan Pütürge arasından Doğu Anadolu Fayının Erkenek (Çelikhan-Gölbaşı arası 65 km), Gölbaşı (Gölbaşı-Türkoğlu arası 90 km), Amanos (Türkoğlu-Kırıkhan arası 110 km) parçalarını içine alan bir hat ile Ölüdeniz Fay Sistemi'nin kuzey ucundaki Narlı parçası'nı kırdığı; Elbistan dış merkezli ikinci depremin ise Çardak Fayı ile Doğanşehir Fay Zonu ile ilişkili olduğu düşünülmektedir. Bölgenin tektoniğine ilişkin detaylı bilgiler raporun "Bölgesel Tektonik" kısmında verilmektedir.

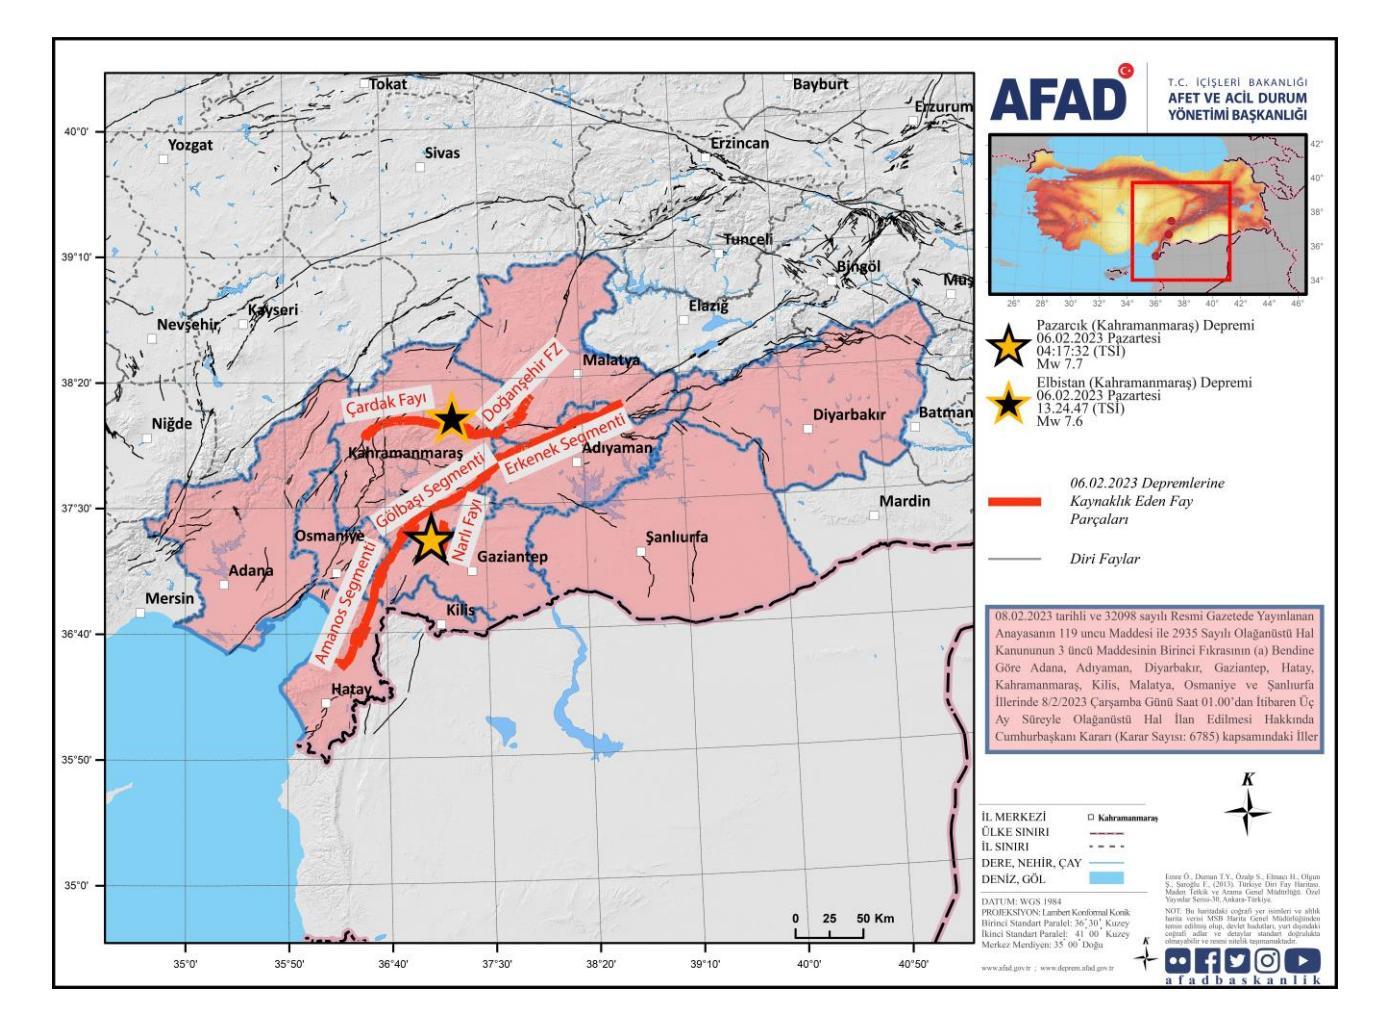
Şekil 3.5 Doğu Anadolu Fayına ait fay parçalarını gösterir harita (Diri faylar Emre, vd., 2013'den sayısallaştırılmıştır).

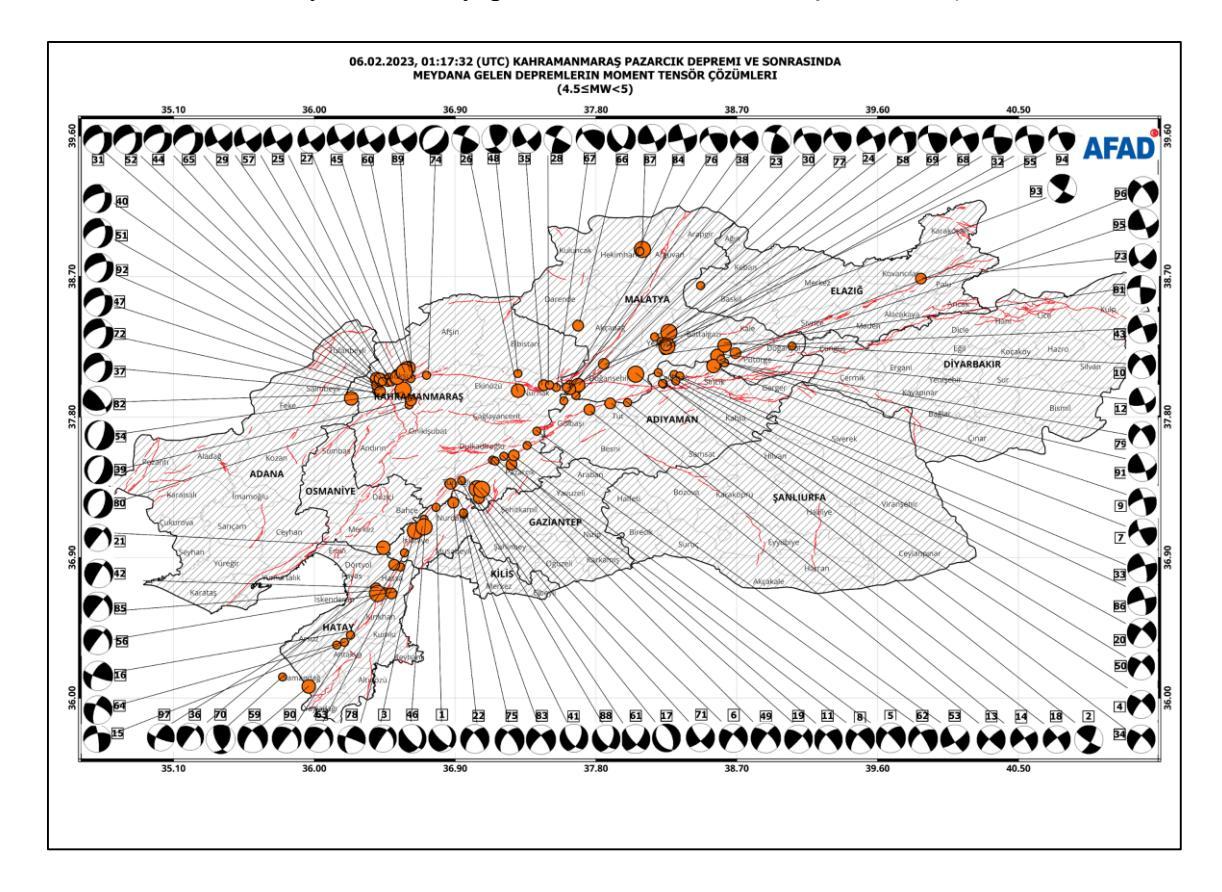
Şekil 4.6 Moment Tensör yöntemi ile yapılan odak mekanizması çözümleri ( $4.5 \le Mw < 5$ )

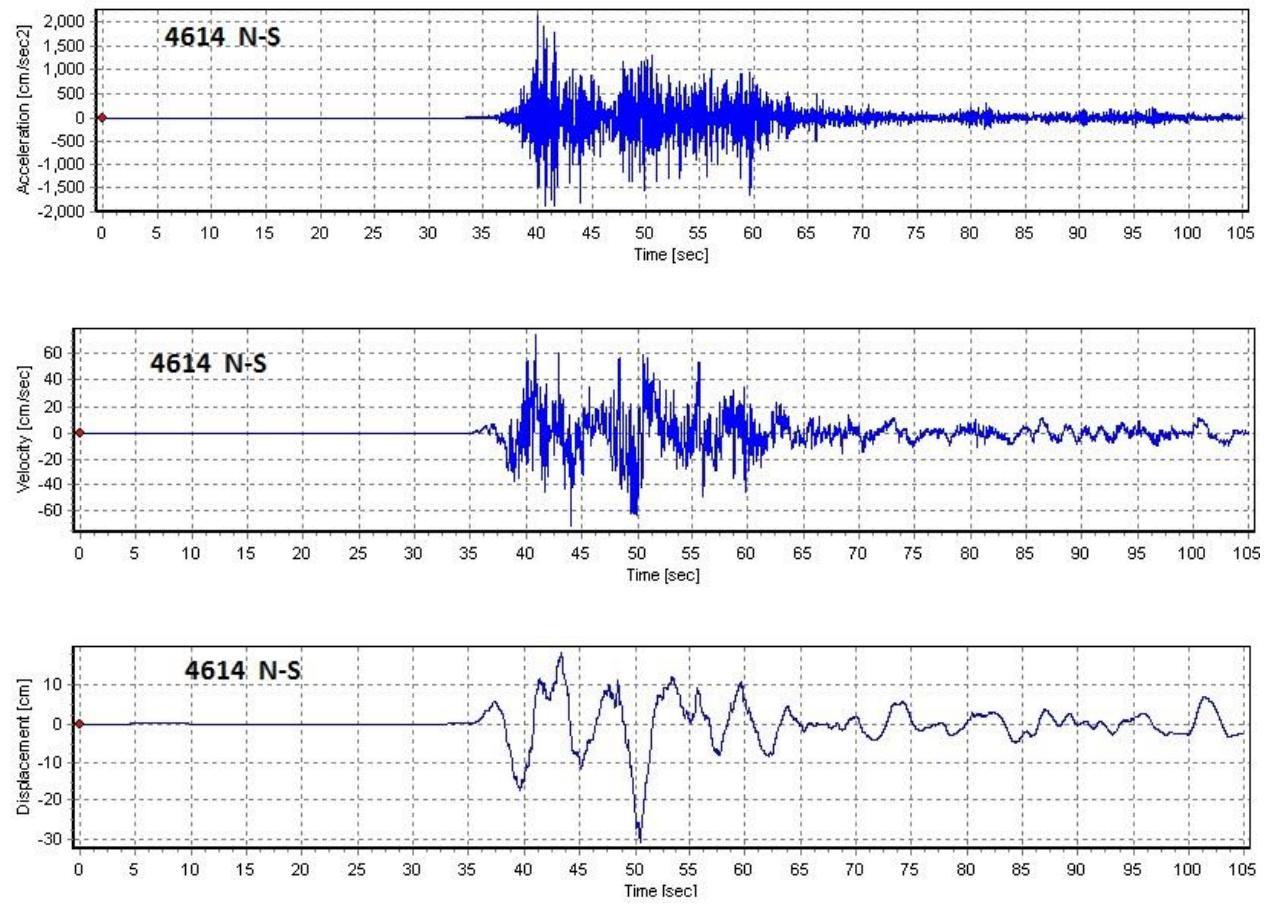
**Şekil 5.2** 06.02.2023 Kahramanmaraş Pazarcık Mw: 7.7 depremini kaydeden Pazarcık (4614) istasyonu K-G bileşenine ait sırasıyla İvme, Hız ve Yer Değiştirme dalga formları (Butterworth 0.1-0.25 Hz Bandpass filtre uygulanmıştır).

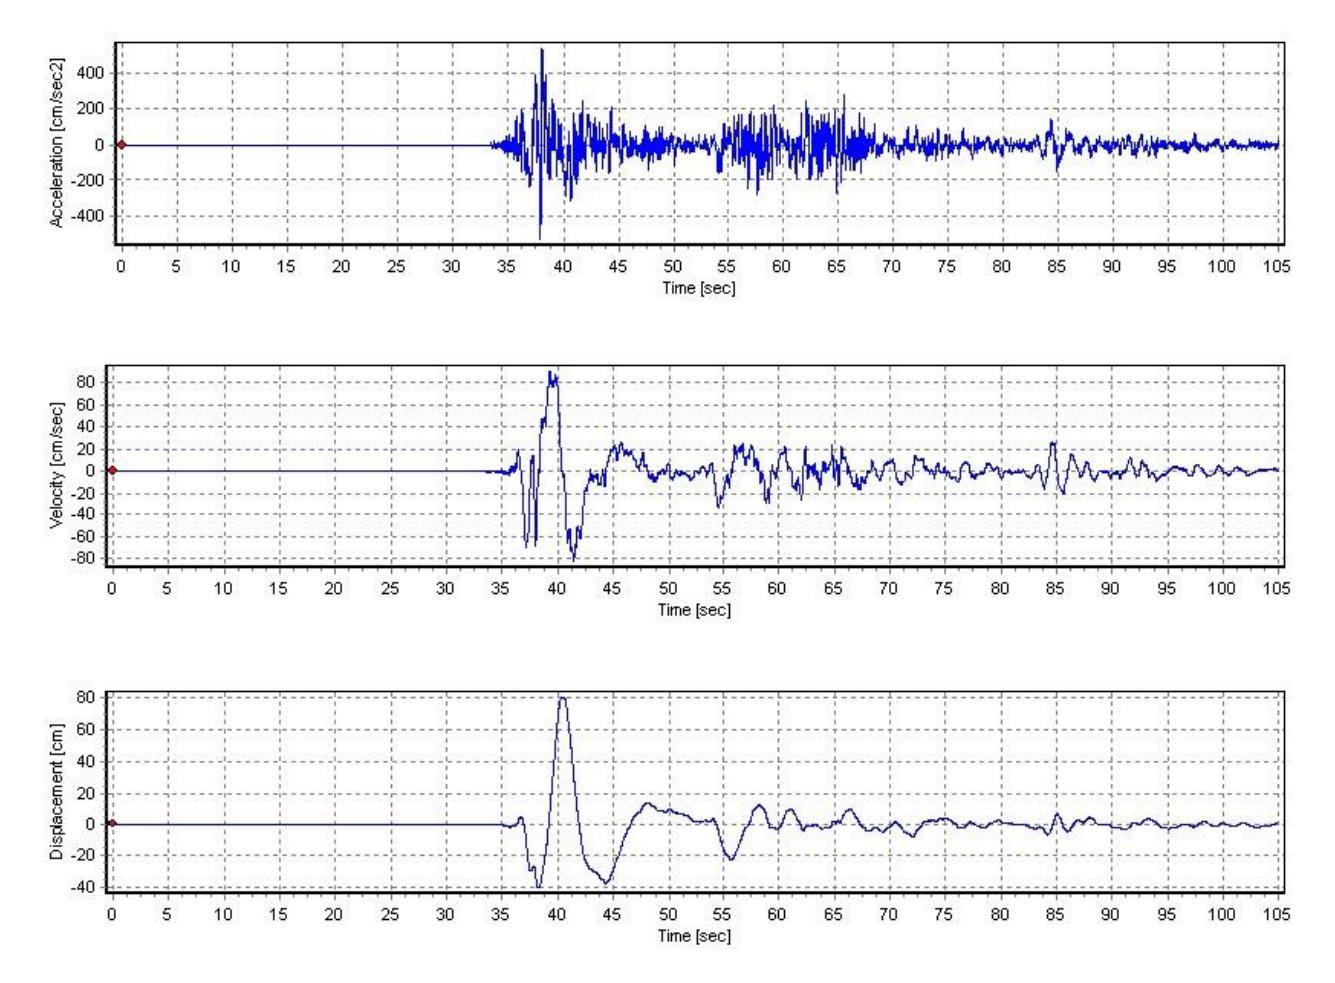
**Şekil 5.8** 06.02.2023 Kahramanmaraş Pazarcık Mw: 7.7 depremini kaydeden Narlı (4615) istasyonu K-G bileşenine ait sırasıyla İvme, Hız ve Yer Değiştirme dalga formları (Butterworth 0.1-0.25 Hz Bandpass filtre uygulanmıştır).

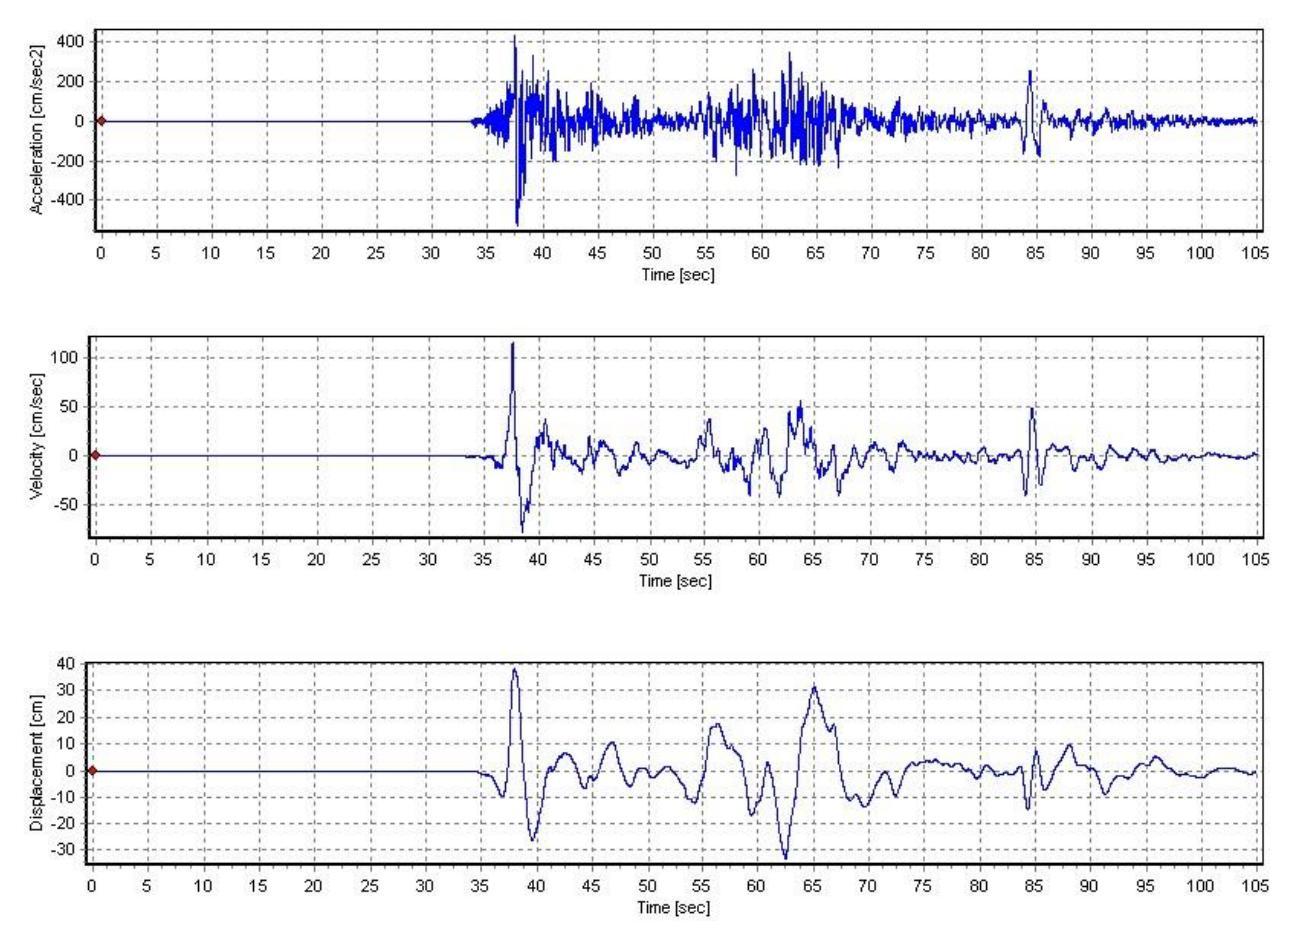
**Şekil 5.9** 06.02.2023 Kahramanmaraş Pazarcık Mw: 7.7 depremini kaydeden Narlı (4615) istasyonu D-B bileşenine ait sırasıyla İvme, Hız ve Yer Değiştirme dalga formları (Butterworth 0.1-0.25 Hz Bandpass filtre uygulanmıştır).

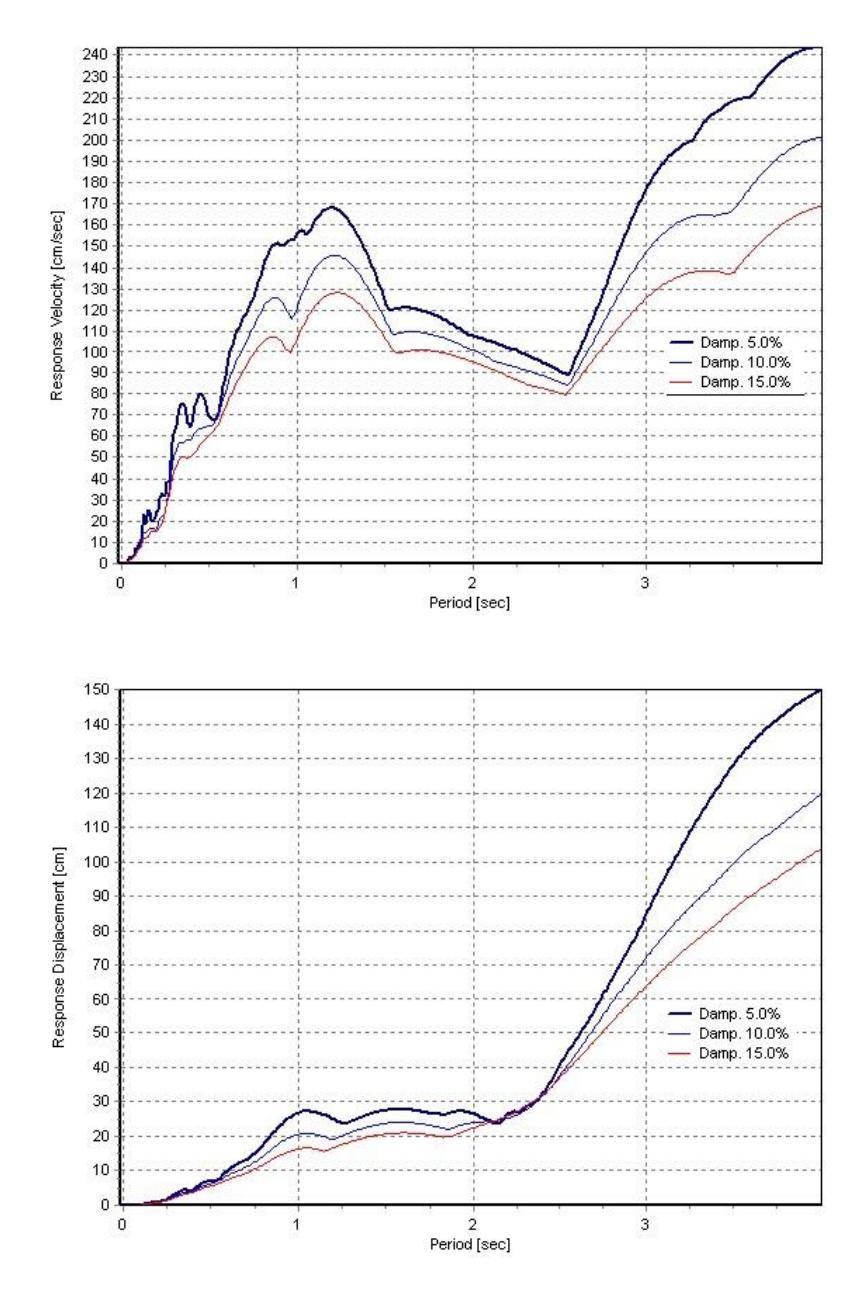
**Şekil 5.10** 06.02.2023 Kahramanmaraş Pazarcık Mw: 7.7 depremini kaydeden Narlı (4615) istasyonu K-G bileşenine ait farklı sönüm oranlarına göre sırasıyla Spektral İvme (PSA), Spektral Hız (PSV) ve Spektral Yer Değiştirme (PSD) Tepki Spektrum Grafikleri (Butterworth 0.1-0.25 Hz Bandpass filtre uygulanmıştır).

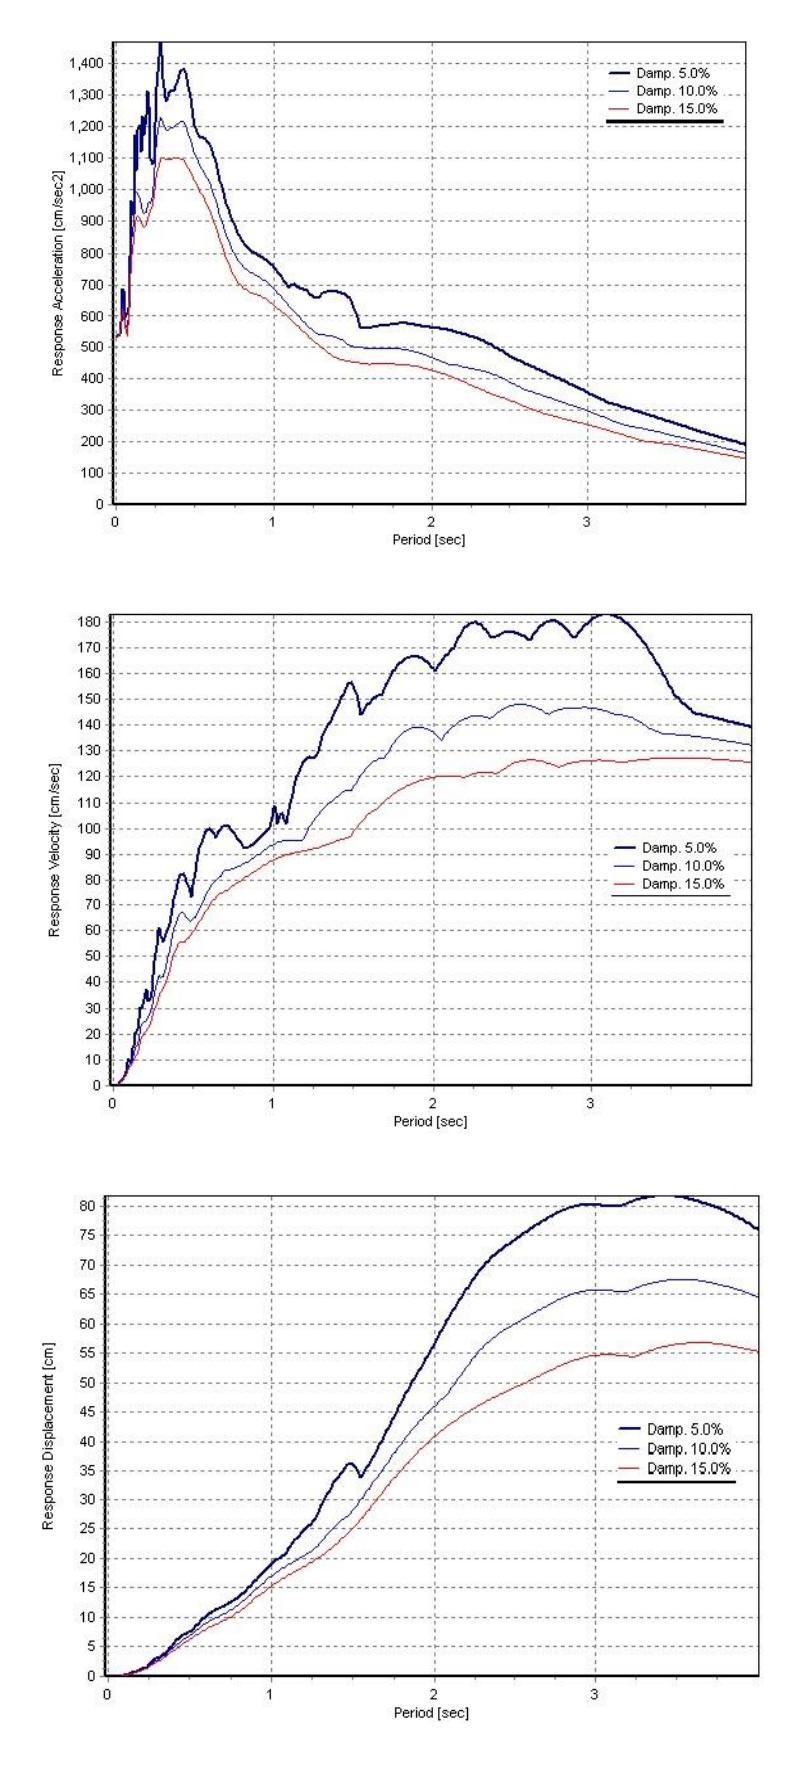
**Şekil 5.11** 06.02.2023 Kahramanmaraş Pazarcık Mw: 7.7 depremini kaydeden Narlı (4615) istasyonu D-B bileşenine ait farklı sönüm oranlarına göre sırasıyla Spektral İvme (PSA), Spektral Hız (PSV) ve Spektral Yer Değiştirme (PSD) Tepki Spektrum Grafikleri (Butterworth 0.1-0.25 Hz Bandpass filtre uygulanmıştır).

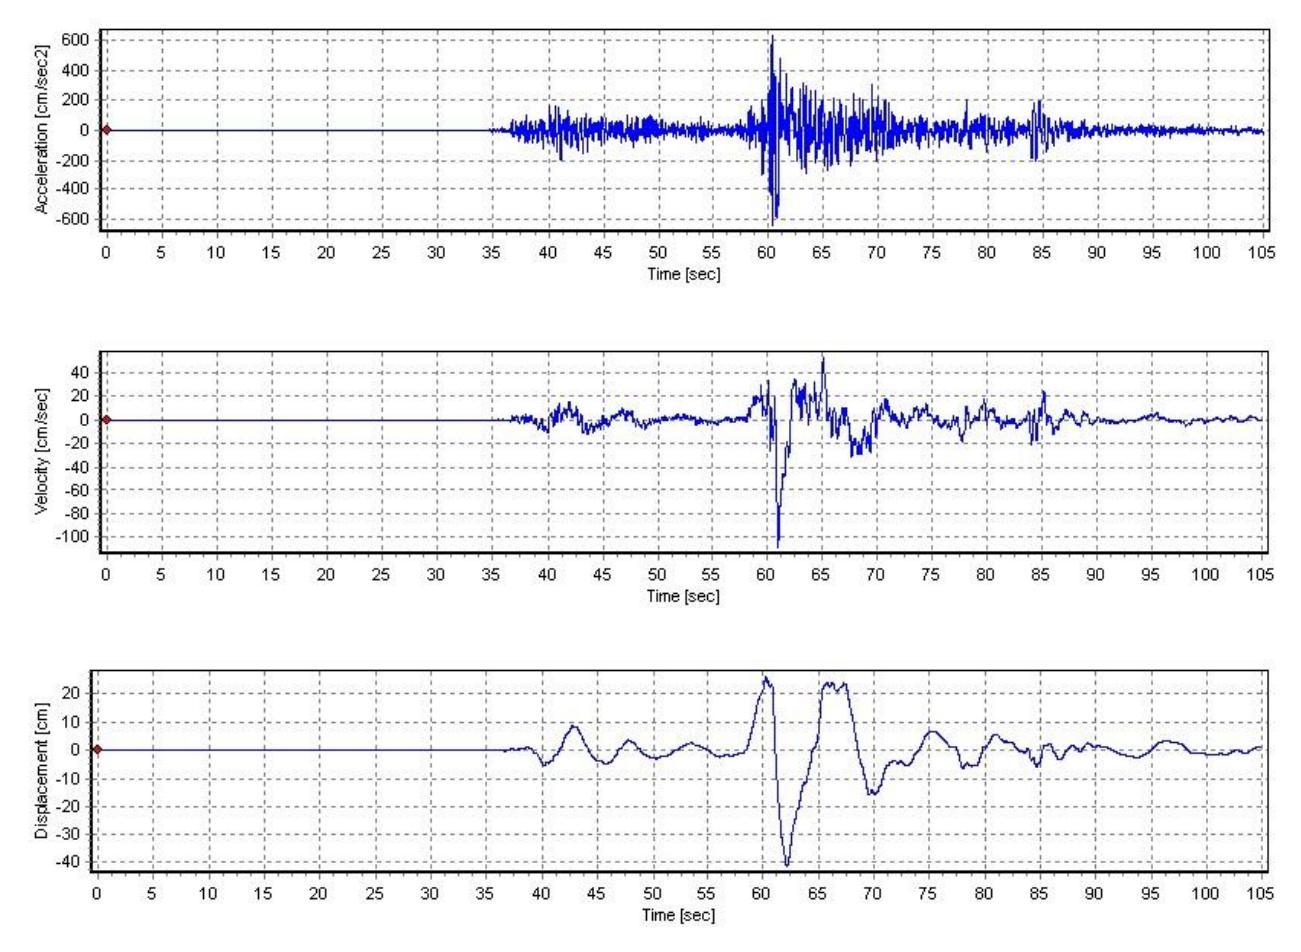
**Şekil 5.14** 06.02.2023 Kahramanmaraş Pazarcık Mw: 7.7 depremini kaydeden Türkoğlu (4616) istasyonu K-G bileşenine ait sırasıyla İvme, Hız ve Yer Değiştirme dalga formları (Butterworth 0.1-0.25 Hz Bandpass filtre uygulanmıştır).

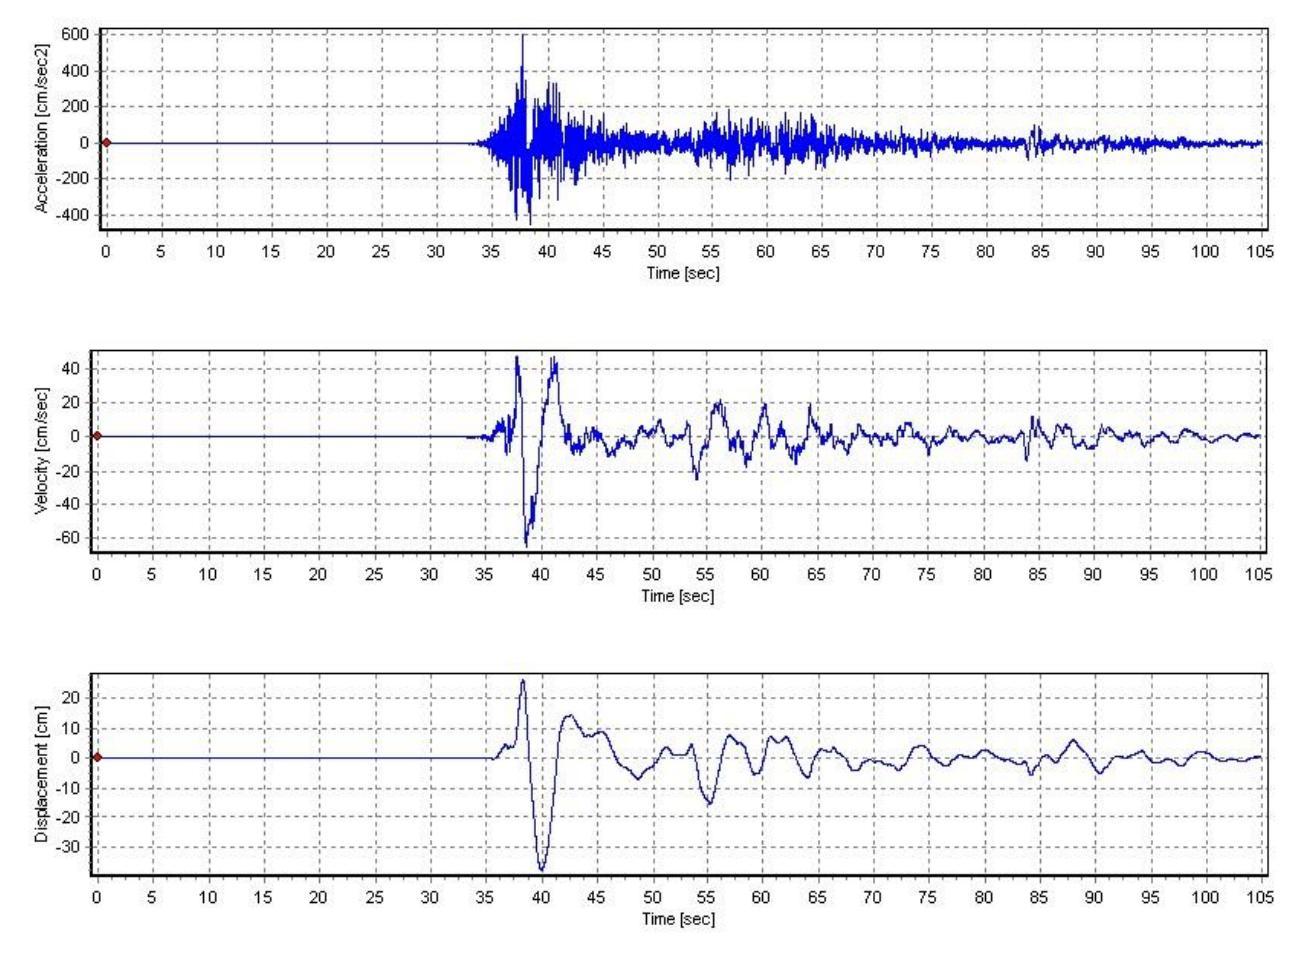
**Şekil 5.20** 06.02.2023 Kahramanmaraş Pazarcık Mw: 7.7 depremini kaydeden Narlı (NAR) istasyonu K-G bileşenine ait sırasıyla İvme, Hız ve Yer Değiştirme dalga formları (Butterworth 0.1-0.25 Hz Bandpass filtre uygulanmıştır).

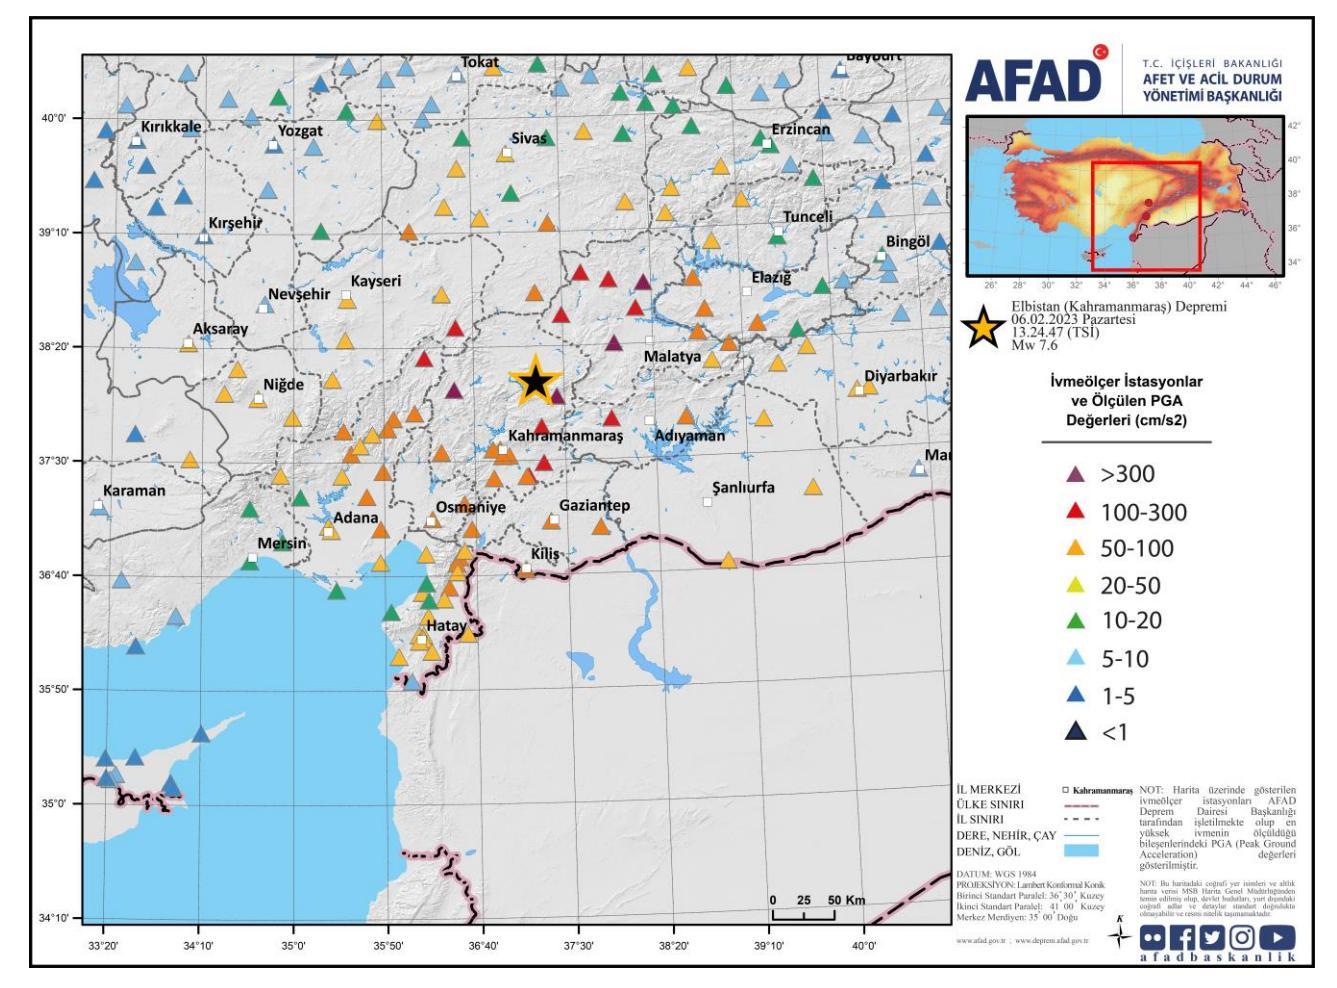
**Şekil 5.76** Mw: 7.6 büyüklüğündeki depremi kaydeden bölgedeki ivmeölçer istasyonlarının dağılımı Deprem merkez üssüne 21-115 mesafedeki 25 istasyona ait pik ivme değerleri Tablo 5.2 de verilmiştir. Episantır mesafeleri 21-70 km arasında değişen istasyonlardan en büyük ivme değerlerinin ölçüldüğü Kahramanmaraş Göksun (4612), Çağlayancerit (4611), Malatya Akçadağ (4406) ve Kahramanmaraş Nurhak (4631) istasyonlarına ait kayıtların yatay bileşenleri için; ivme, hız, yer değiştirme, ve Fourier Spektrum grafikleri aşağıda yer almaktadır. Butterworth 0.1-0.25 Hz aralığında Bandpass filtre uygulanan kayıtlarda, 4612 için en büyük ivme PGA=691.1 cm/sn<sup>2</sup>, hız PGV=115.7 cm/sn ve yer değiştirme de PGD=66.5 cm, 4611 için PGA=206.3 cm/sn<sup>2</sup>, PGV=30.7 cm/sn, PGD=27 cm, 4406 için PGA=445.2 cm/sn<sup>2</sup>, PGV=27.7 cm/sn ve PGD=15.2 cm, 4631 için PGA=356.2 cm/sn<sup>2</sup>, hız PGV=70.9 cm/sn ve PGD=45.7 cm, olarak hesaplanmıştır.

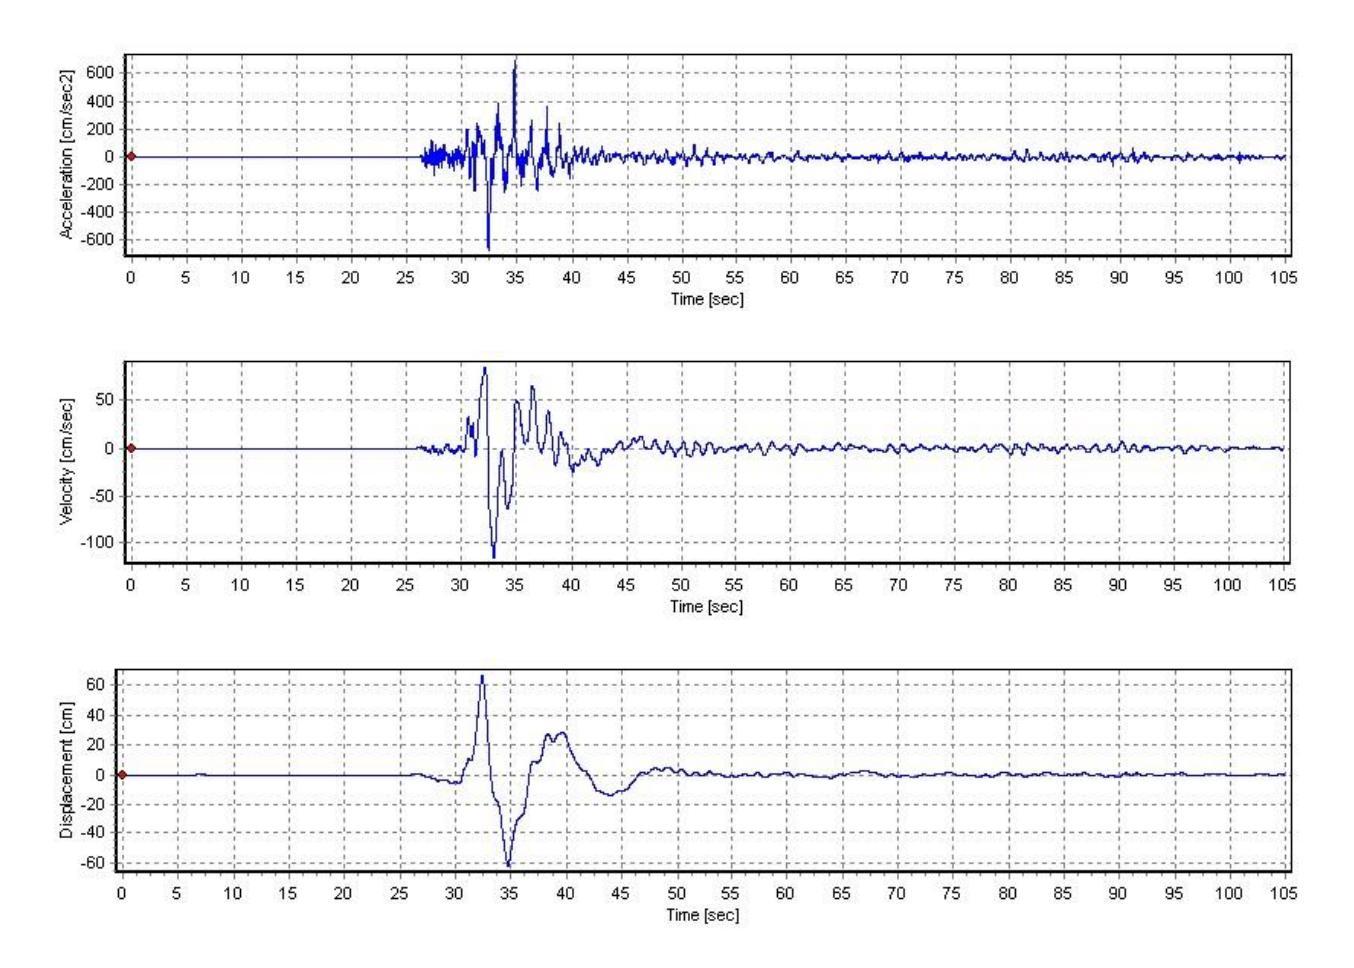
**Şekil 5.27** 06.02.2023 Kahramanmaraş Elbistan Mw: 7.6 depremini kaydeden Göksun (4612) istasyonu K-G bileşenine ait sırasıyla İvme, Hız ve Yer Değiştirme dalga formları (Butterworth 0.1-0.25 Hz Bandpass filtre uygulanmıştır).

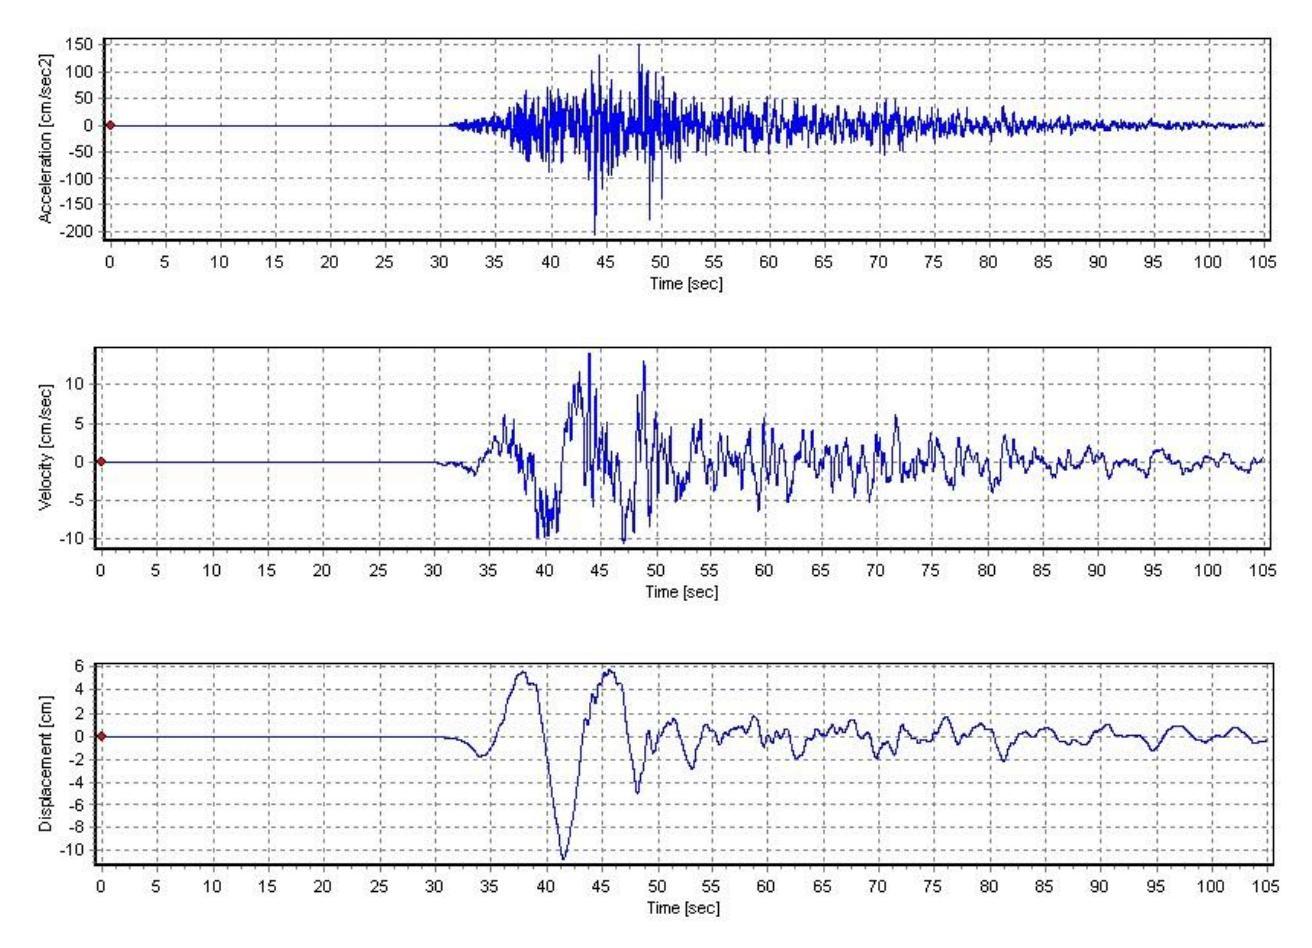
**Şekil 5.33** 06.02.2023 Kahramanmaraş Elbistan Mw: 7.6 depremini kaydeden Çağlayancerit (4611) istasyonu K-G bileşenine ait sırasıyla İvme, Hız ve Yer Değiştirme dalga formları (Butterworth 0.1-0.25 Hz Bandpass filtre uygulanmıştır).

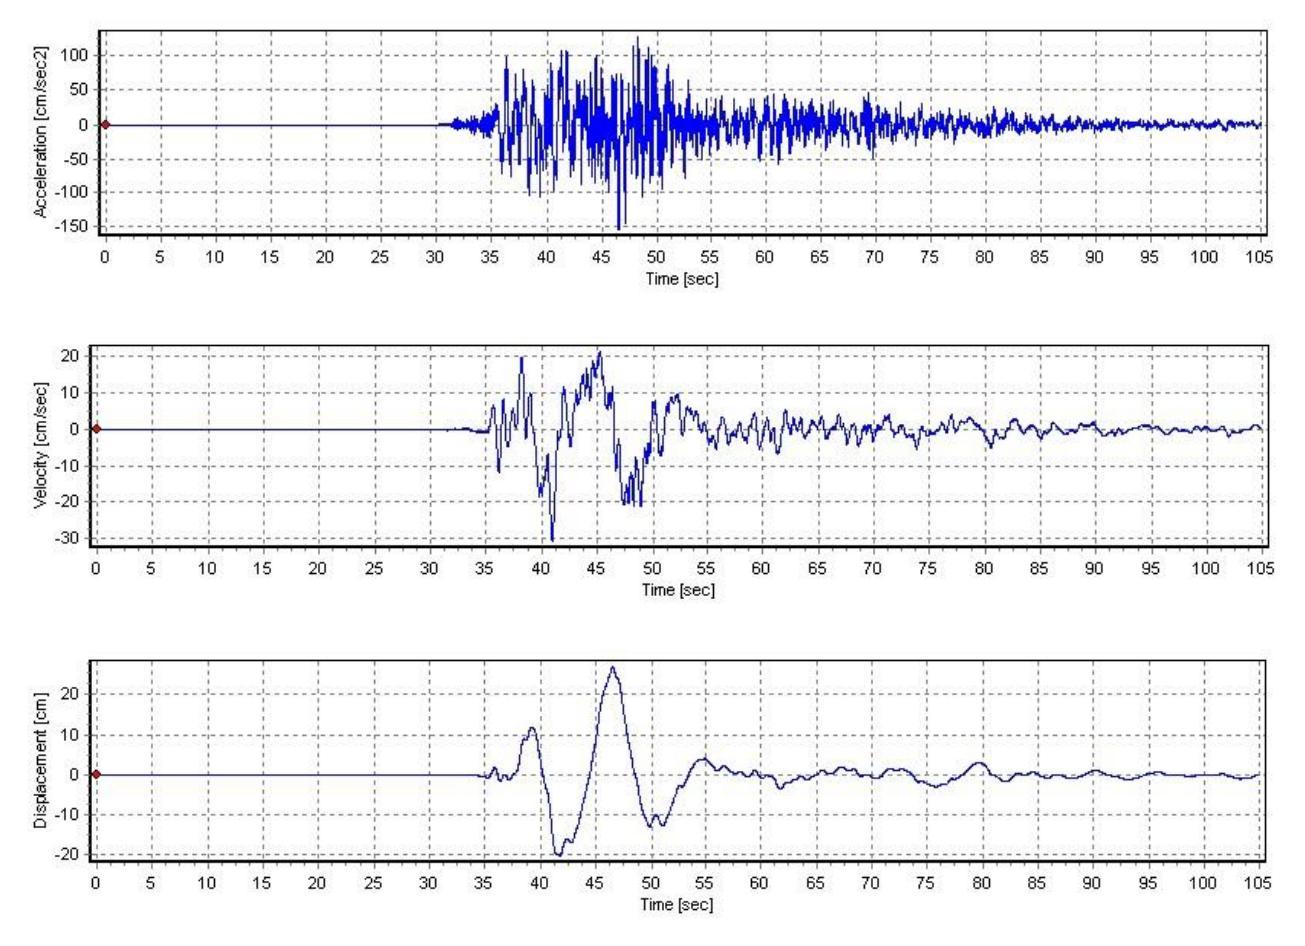
**Şekil 5.34** 06.02.2023 Kahramanmaraş Elbistan Mw: 7.6 depremini kaydeden Çağlayancerit (4611) D-B bileşenine ait sırasıyla İvme, Hız ve Yer Değiştirme dalga formları (Butterworth 0.1-0.25 Hz Bandpass filtre uygulanmıştır).

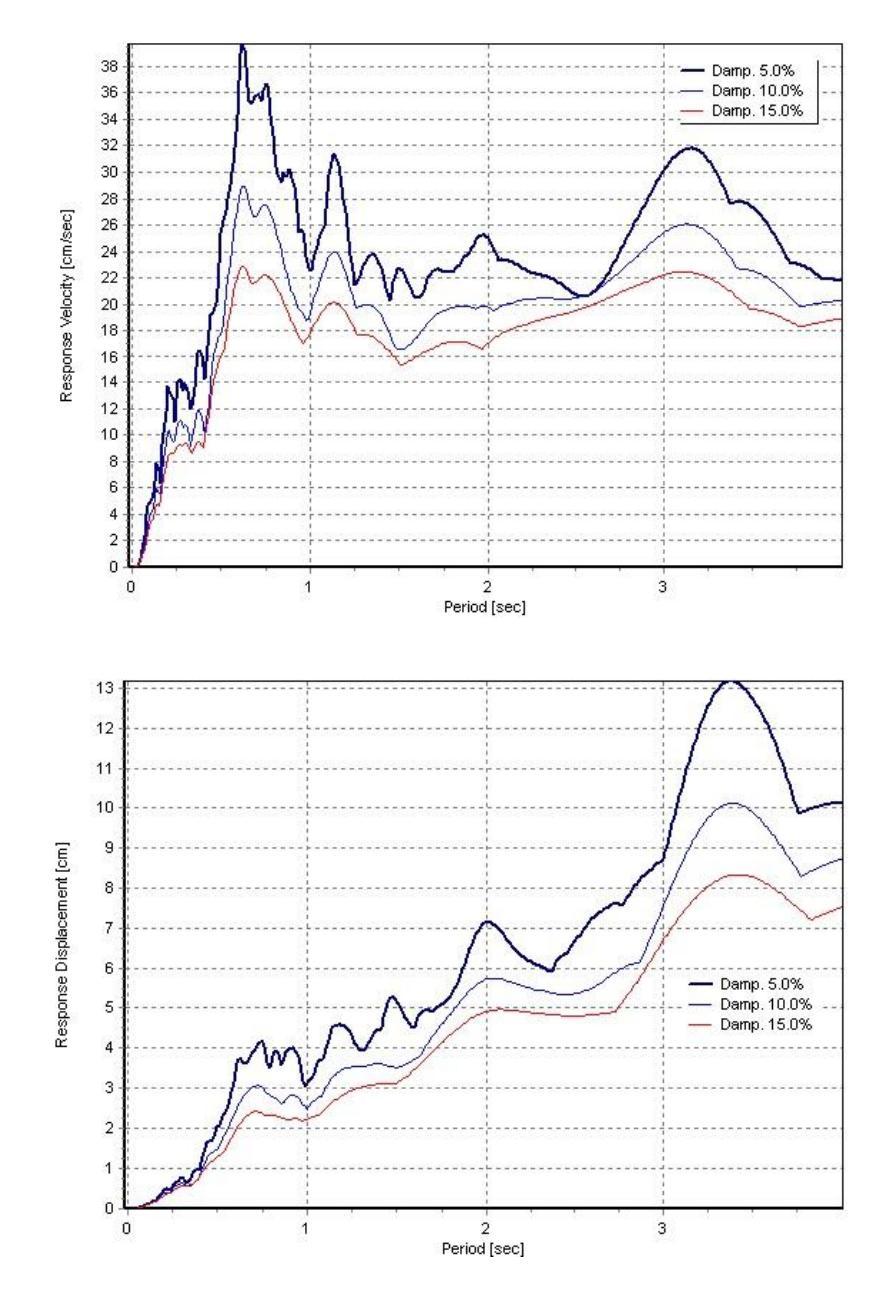
**Şekil 5.35** 06.02.2023 Kahramanmaraş Elbistan Mw: 7.6 depremini kaydeden Çağlayancerit (4611) istasyonu K-G bileşenine ait farklı sönüm oranlarına göre sırasıyla Spektral İvme (PSA), Spektral Hız (PSV) ve Spektral Yer Değiştirme (PSD) Tepki Spektrum Grafikleri (Butterworth 0.1-0.25 Hz Bandpass filtre uygulanmıştır).

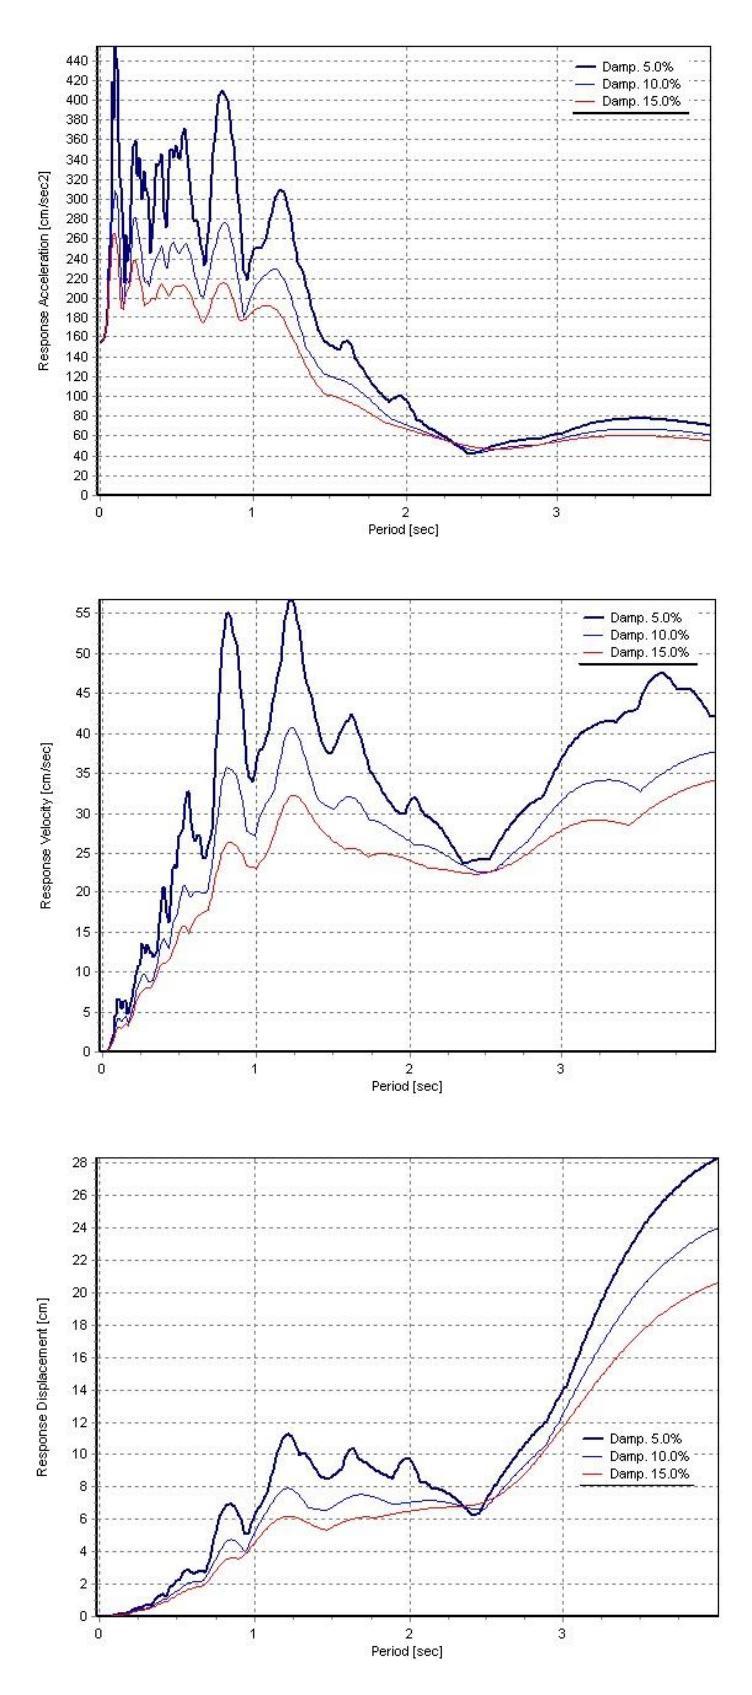
**Şekil 5.36** 06.02.2023 Kahramanmaraş Elbistan Mw: 7.6 depremini kaydeden Çağlayancerit (4611) istasyonu D-B bileşenine ait farklı sönüm oranlarına göre sırasıyla Spektral İvme (PSA), Spektral Hız (PSV) ve Spektral Yer Değiştirme (PSD) Tepki Spektrum Grafikleri (Butterworth 0.1-0.25 Hz Bandpass filtre uygulanmıştır).

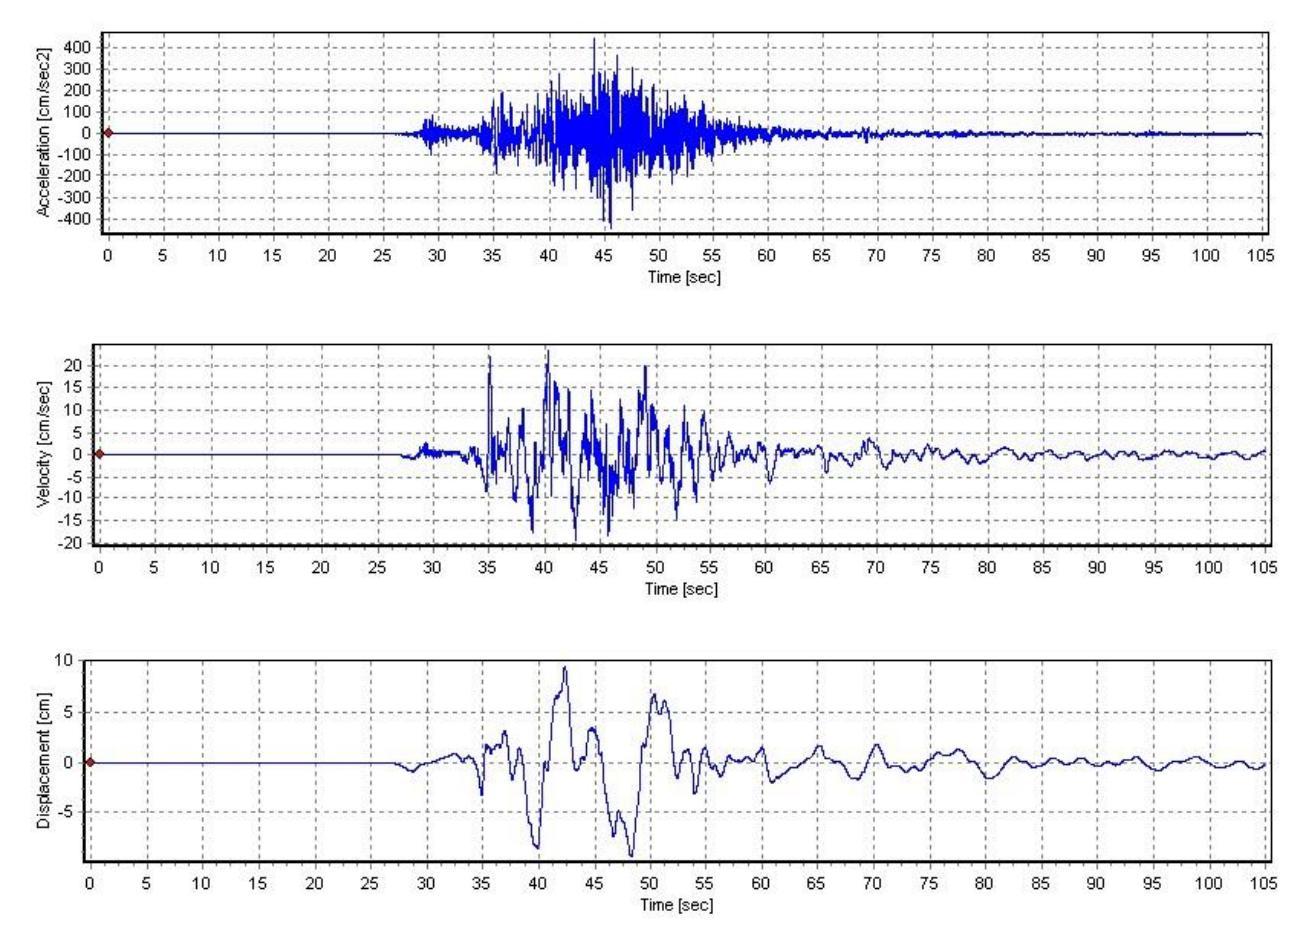
**Şekil 5.39** 06.02.2023 Kahramanmaraş Elbistan Mw: 7.6 depremini kaydeden Akçadağ (4406) istasyonu K-G bileşenine ait sırasıyla İvme, Hız ve Yer Değiştirme dalga formları (Butterworth 0.1-0.25 Hz Bandpass filtre uygulanmıştır).
