## 06 ŞUBAT 2023 PAZARCIK-ELBİSTAN KAHRAMANMARAŞ (Mw: 7.7 – Mw: 7.6) DEPREMLERİ RAPORU

DEPREM VE RİSK AZALTMA GENEL MÜDÜRLÜĞÜ DEPREM DAİRESİ BAŞKANLIĞI

02 HAZİRAN 2023

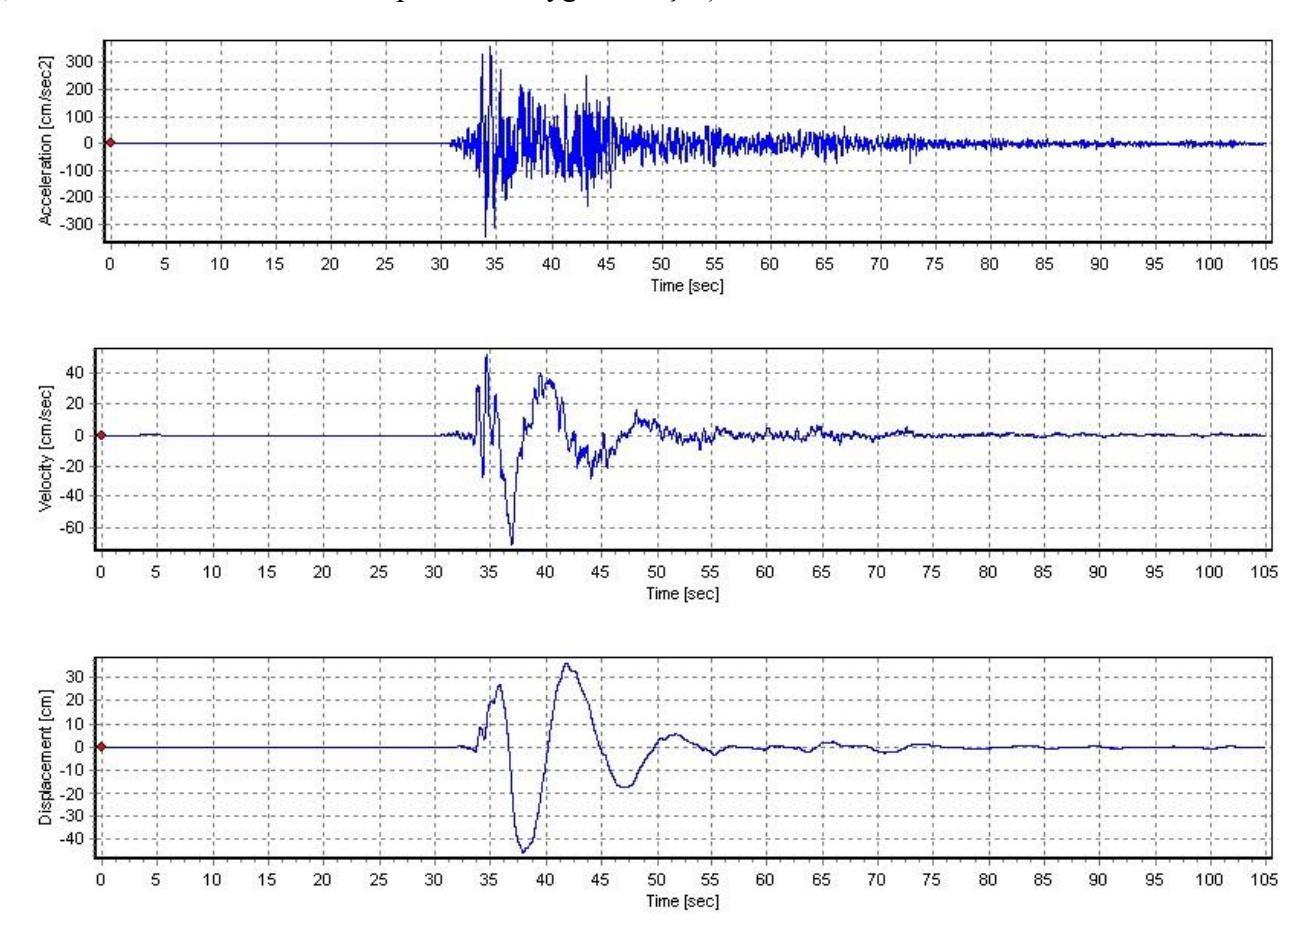
**Şekil 5.46** 06.02.2023 Kahramanmaraş Elbistan Mw: 7.6 depremini kaydeden depremini kaydeden 4631 (Nurhak) istasyonu D-B bileşenine ait sırasıyla İvme, Hız ve Yer Değiştirme dalga formları (Butterworth 0.1-0.25 Hz Bandpass filtre uygulanmıştır).

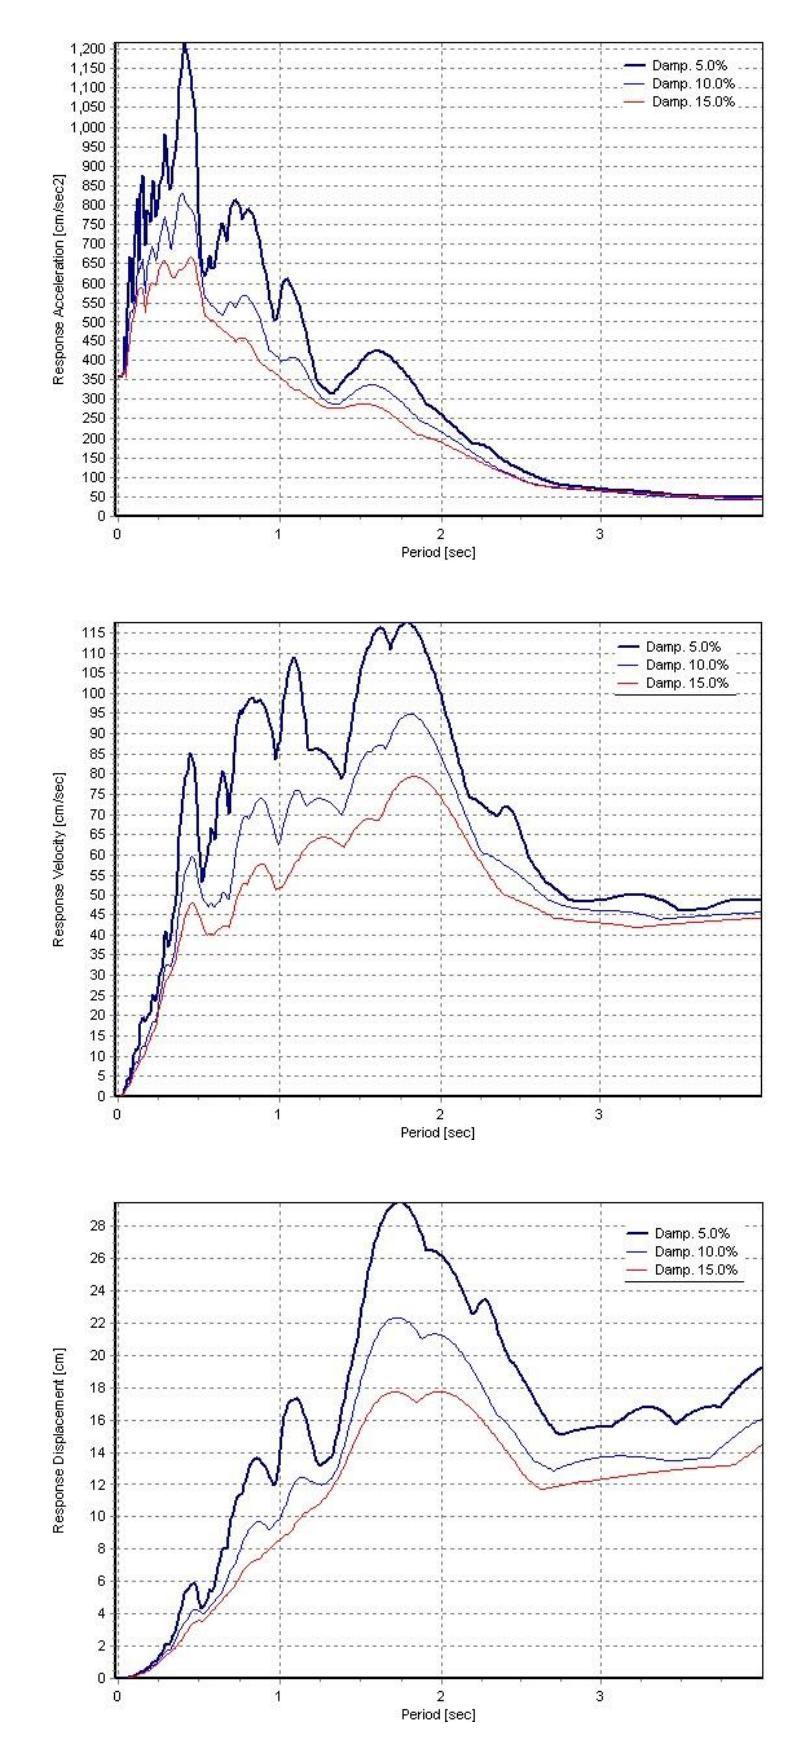
**Şekil 5.47** 06.02.2023 Kahramanmaraş Elbistan Mw: 7.6 depremini kaydeden 4631 (Nurhak) istasyonu K-G bileşenine ait farklı sönüm oranlarına göre sırasıyla Spektral İvme (PSA), Spektral Hız (PSV) ve Spektral Yer Değiştirme (PSD) Tepki Spektrum Grafikleri (Butterworth 0.1-0.25 Hz Bandpass filtre uygulanmıştır).

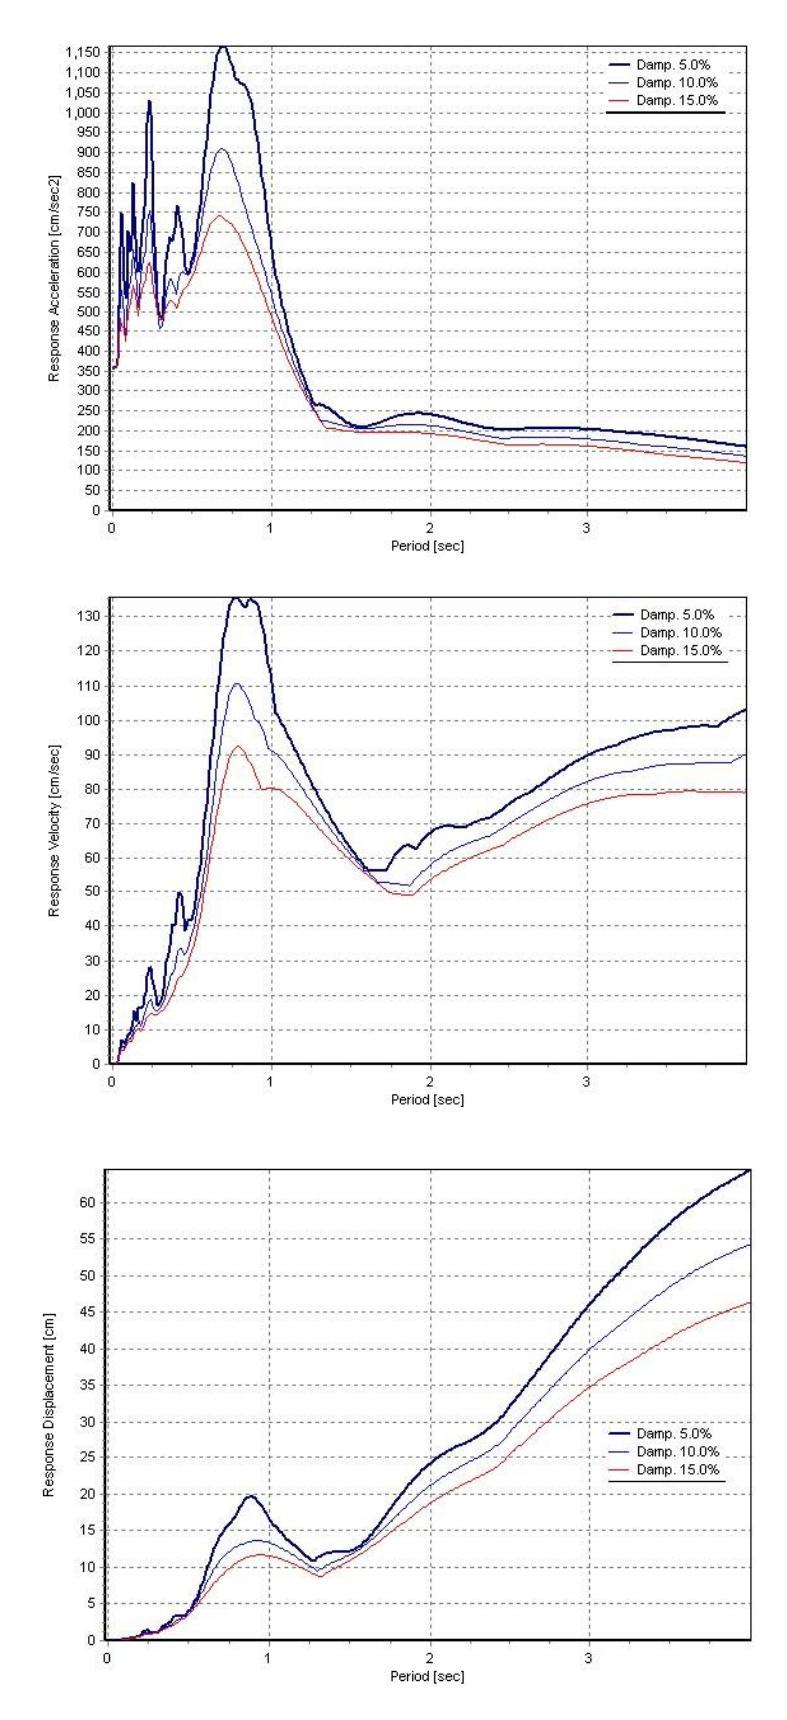
**Şekil 5.48** 06.02.2023 Kahramanmaraş Elbistan Mw: 7.6 depremini kaydeden 4631 (Nurhak) istasyonu D\_B bileşenine ait farklı sönüm oranlarına göre sırasıyla Spektral İvme (PSA), Spektral Hız (PSV) ve Spektral Yer Değiştirme (PSD) Tepki Spektrum Grafikleri (Butterworth 0.1-0.25 Hz Bandpass filtre uygulanmıştır).

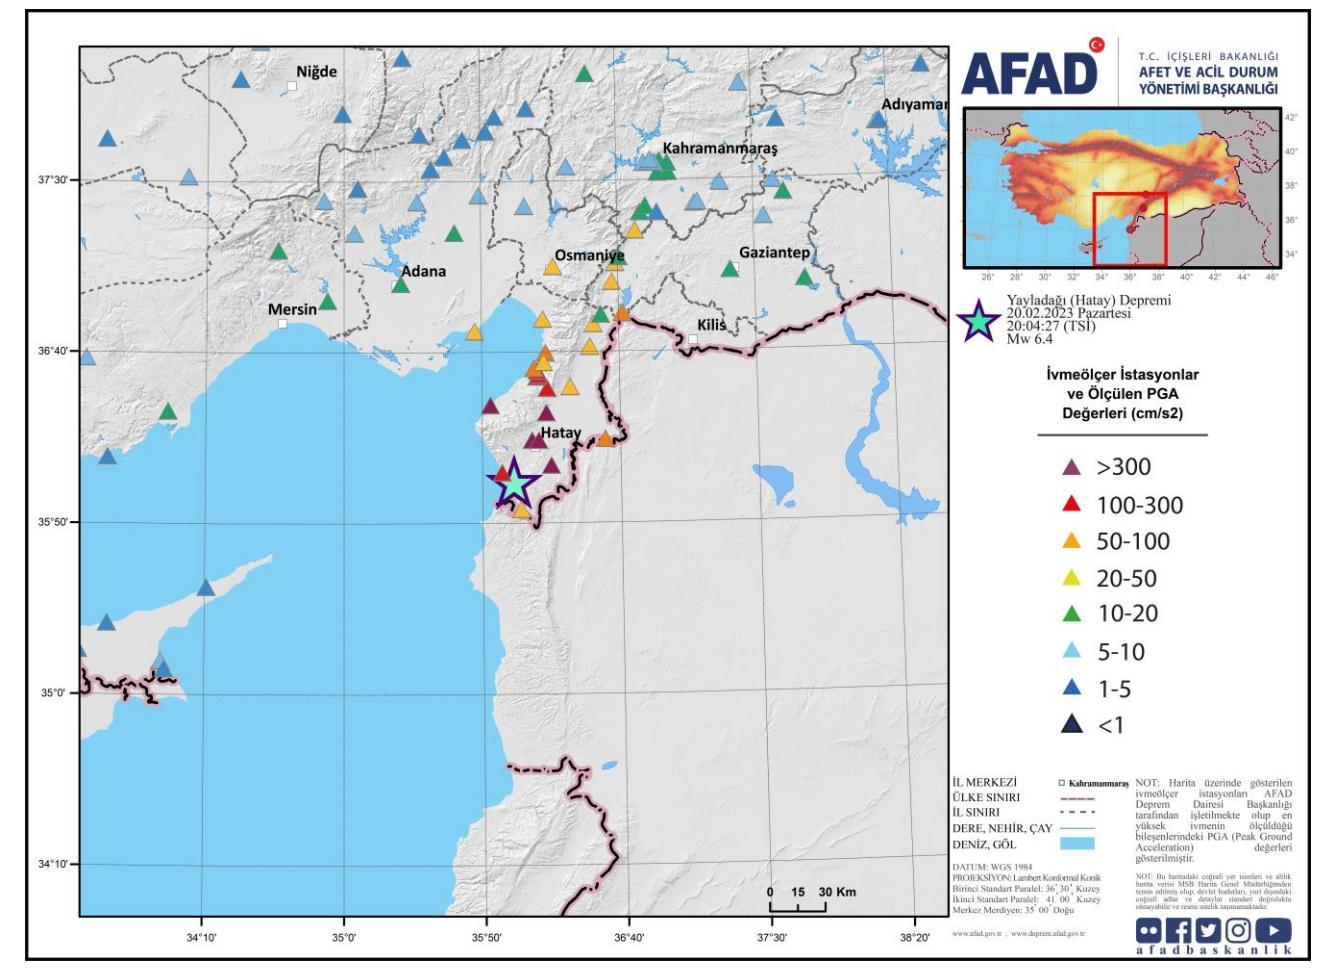
Şekil 5.51 Mw: 6.4 büyüklüğündeki depremi kaydeden en yakın ivmeölçer istasyonlarının dağılımı

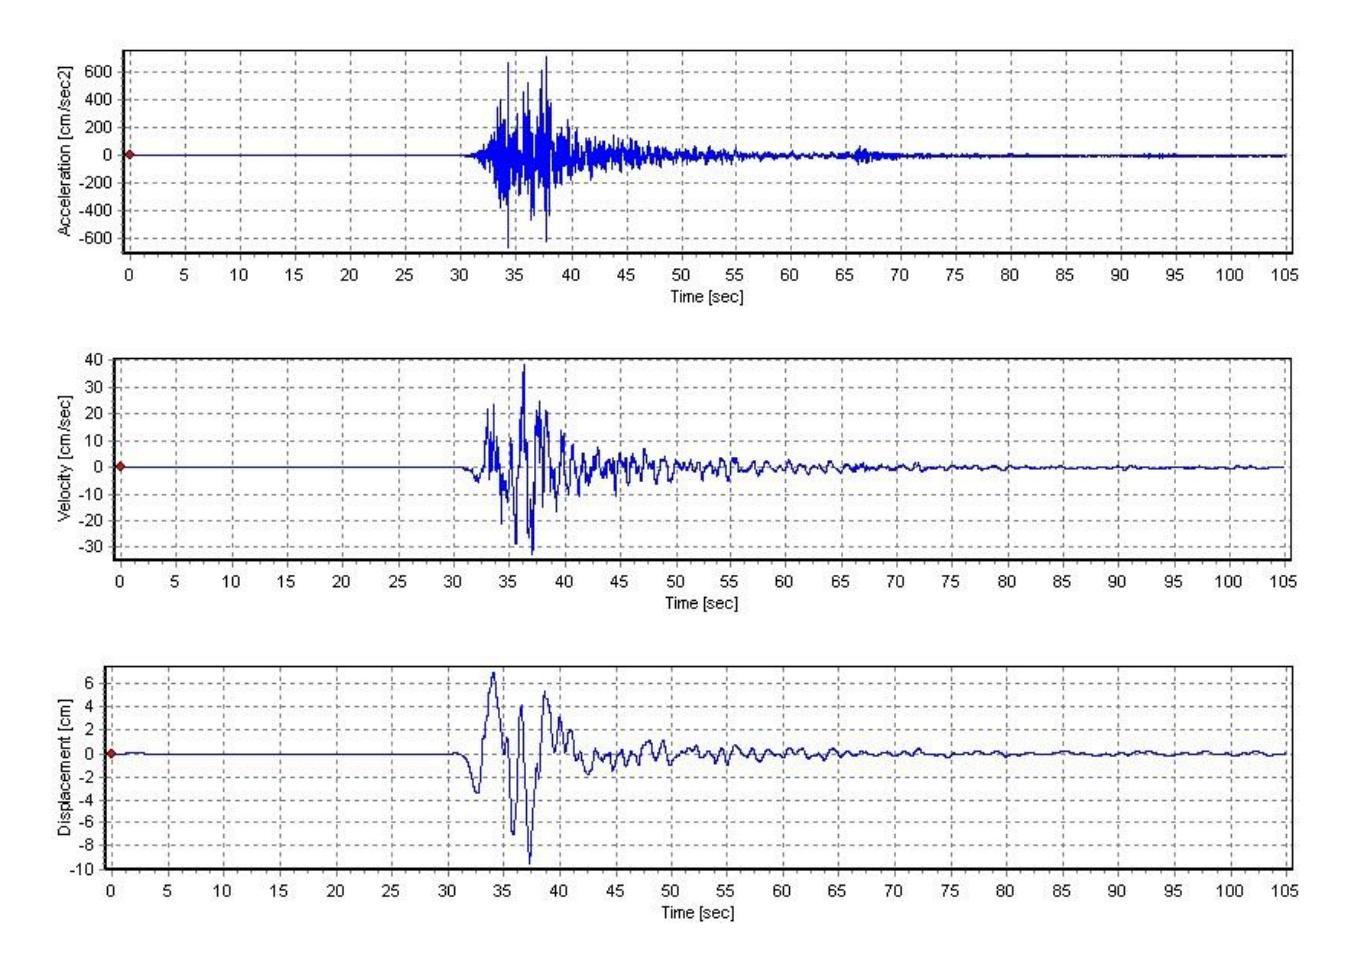
**Şekil 5.58** 20.02.2023 Hatay Yayladağı Mw: 6.4 depremini kaydeden Hatay-Merkez-DSİ (3125) istasyonu K-G bileşenine ait sırasıyla İvme, Hız ve Yer Değiştirme dalga formları (Butterworth 0.1-0.25 Hz Bandpass filtre uygulanmıştır).

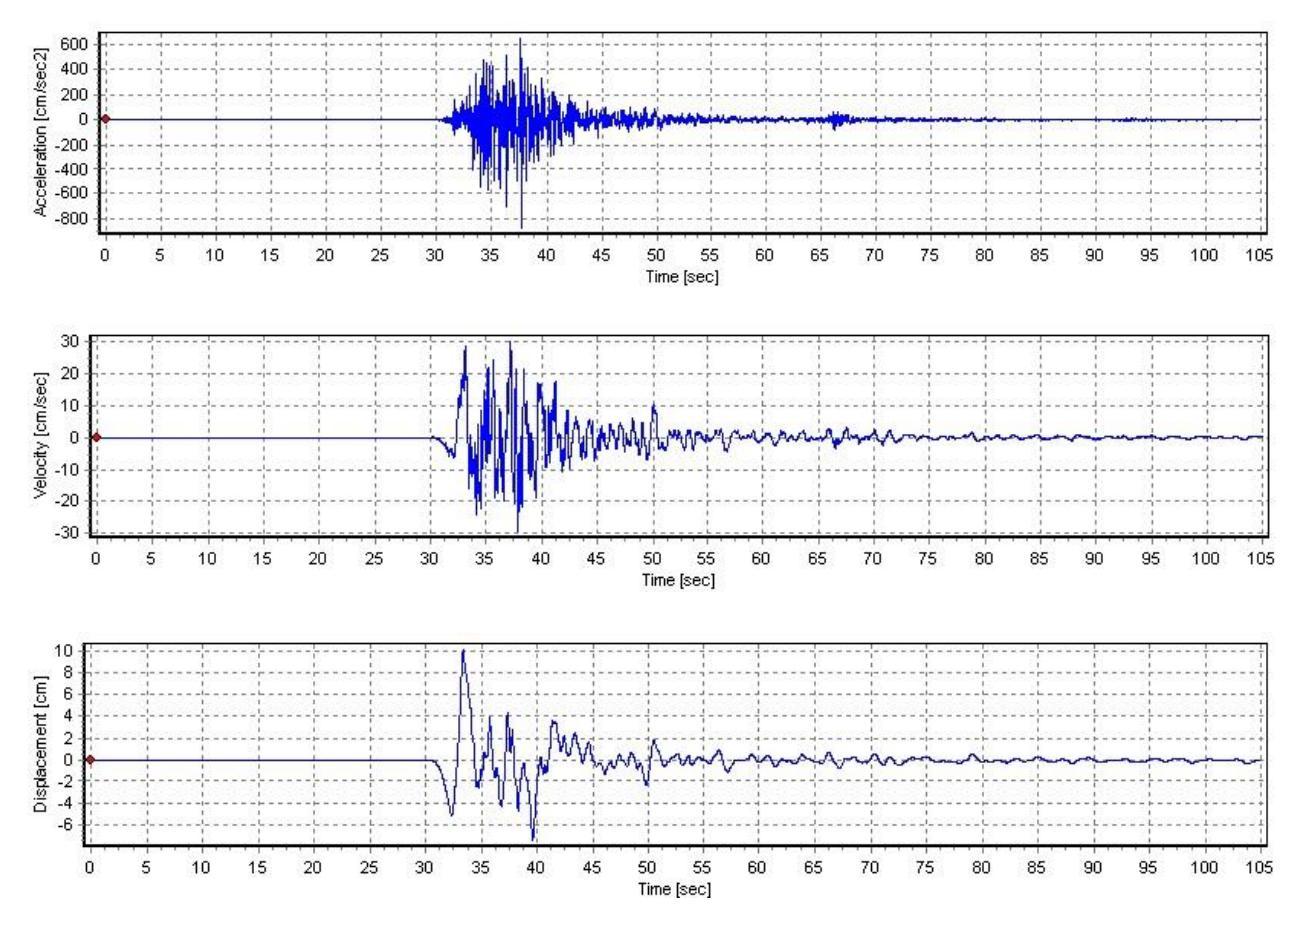
**Şekil 5.59** 20.02.2023 Hatay Yayladağı Mw: 6.4 depremini kaydeden Hatay-Merkez-DSİ (3125) D-B bileşenine ait sırasıyla İvme, Hız ve Yer Değiştirme dalga formları (Butterworth 0.1-0.25 Hz Bandpass filtre uygulanmıştır).

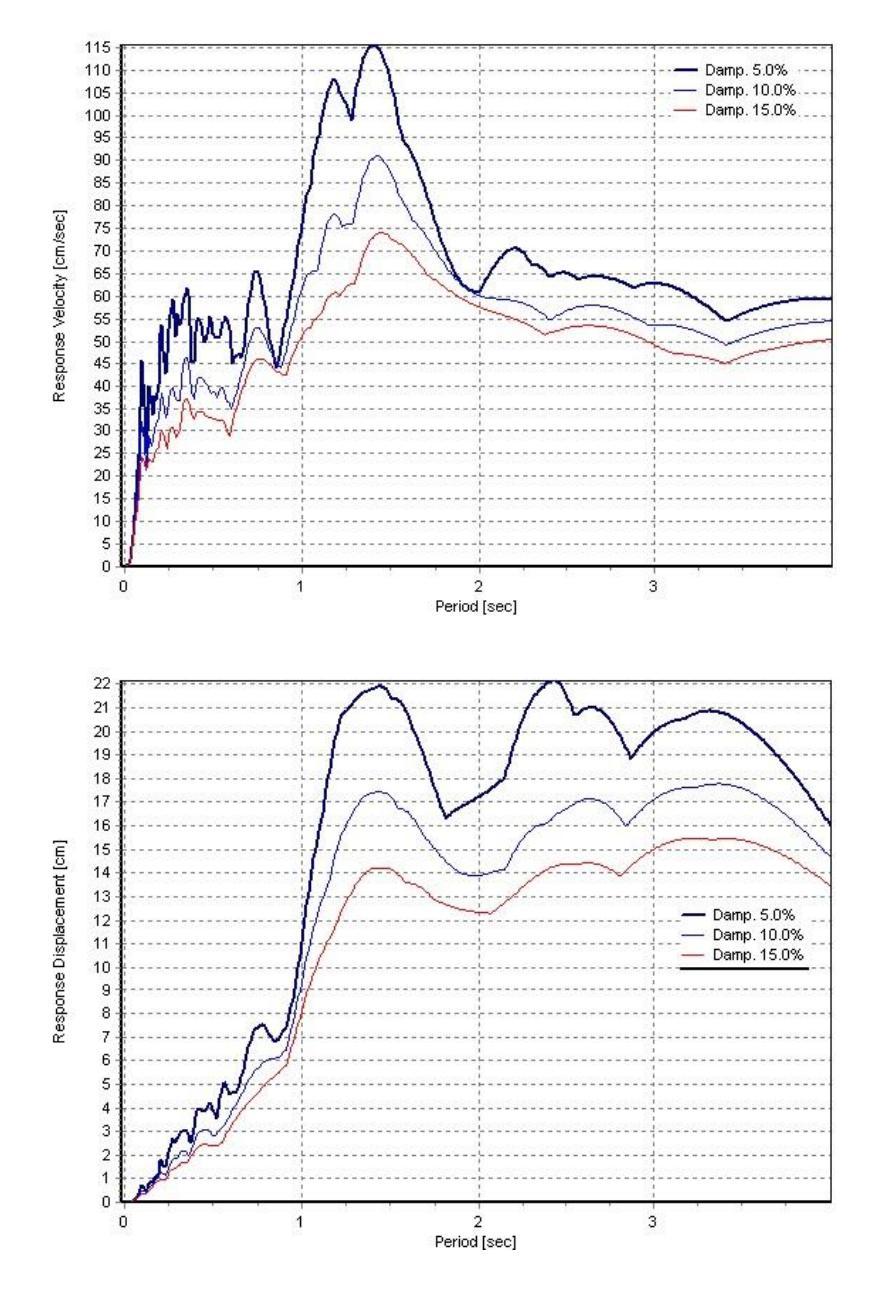
**Şekil 5.60** 20.02.2023 Hatay Yayladağı Mw: 6.4 depremini kaydeden Hatay-Merkez-DSİ (3125) istasyonu K-G bileşenine ait farklı sönüm oranlarına göre sırasıyla Spektral İvme (PSA), Spektral Hız (PSV) ve Spektral Yer Değiştirme (PSD) Tepki Spektrum Grafikleri (Butterworth 0.1-0.25 Hz Bandpass filtre uygulanmıştır)

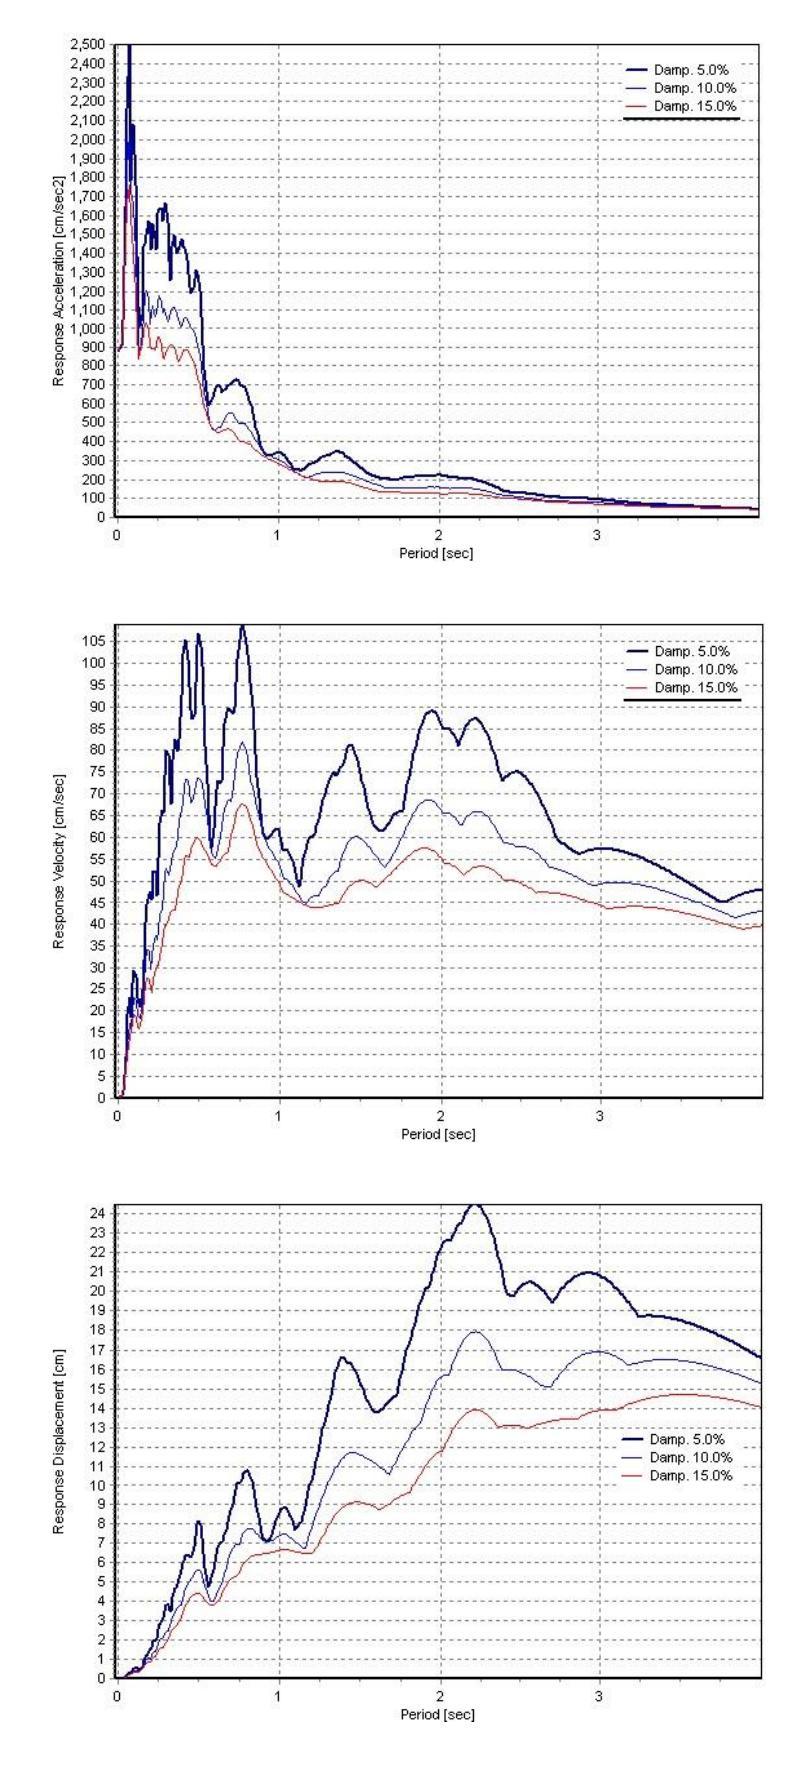
**Şekil 5.61** 20.02.2023 Hatay Yayladağı Mw: 6.4 depremini kaydeden Hatay-Merkez-DSİ (3125) istasyonu D-B bileşenine ait farklı sönüm oranlarına göre sırasıyla Spektral İvme (PSA), Spektral Hız (PSV) ve Spektral Yer Değiştirme (PSD) Tepki Spektrum Grafikleri (Butterworth 0.1-0.25 Hz Bandpass filtre uygulanmıştır).

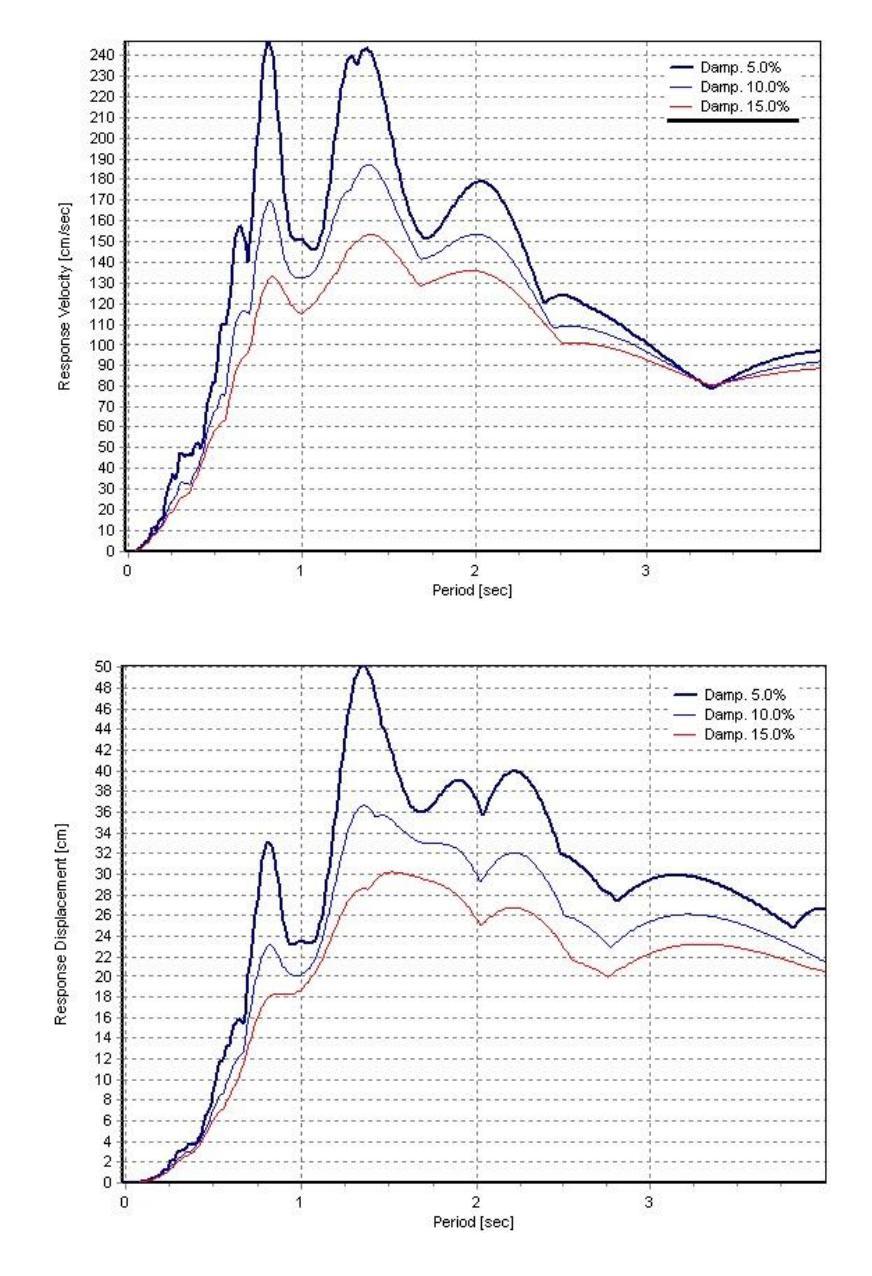
**Şekil 5.67** 20.02.2023 Hatay Yayladağı Mw: 6.4 depremini kaydeden Hatay-Merkez-Karayolları (3124) istasyonu D-B bileşenine ait farklı sönüm oranlarına göre sırasıyla Spektral İvme (PSA), Spektral Hız (PSV) ve Spektral Yer Değiştirme (PSD) Tepki Spektrum Grafikleri (Butterworth 0.1-0.25 Hz Bandpass filtre uygulanmıştır).

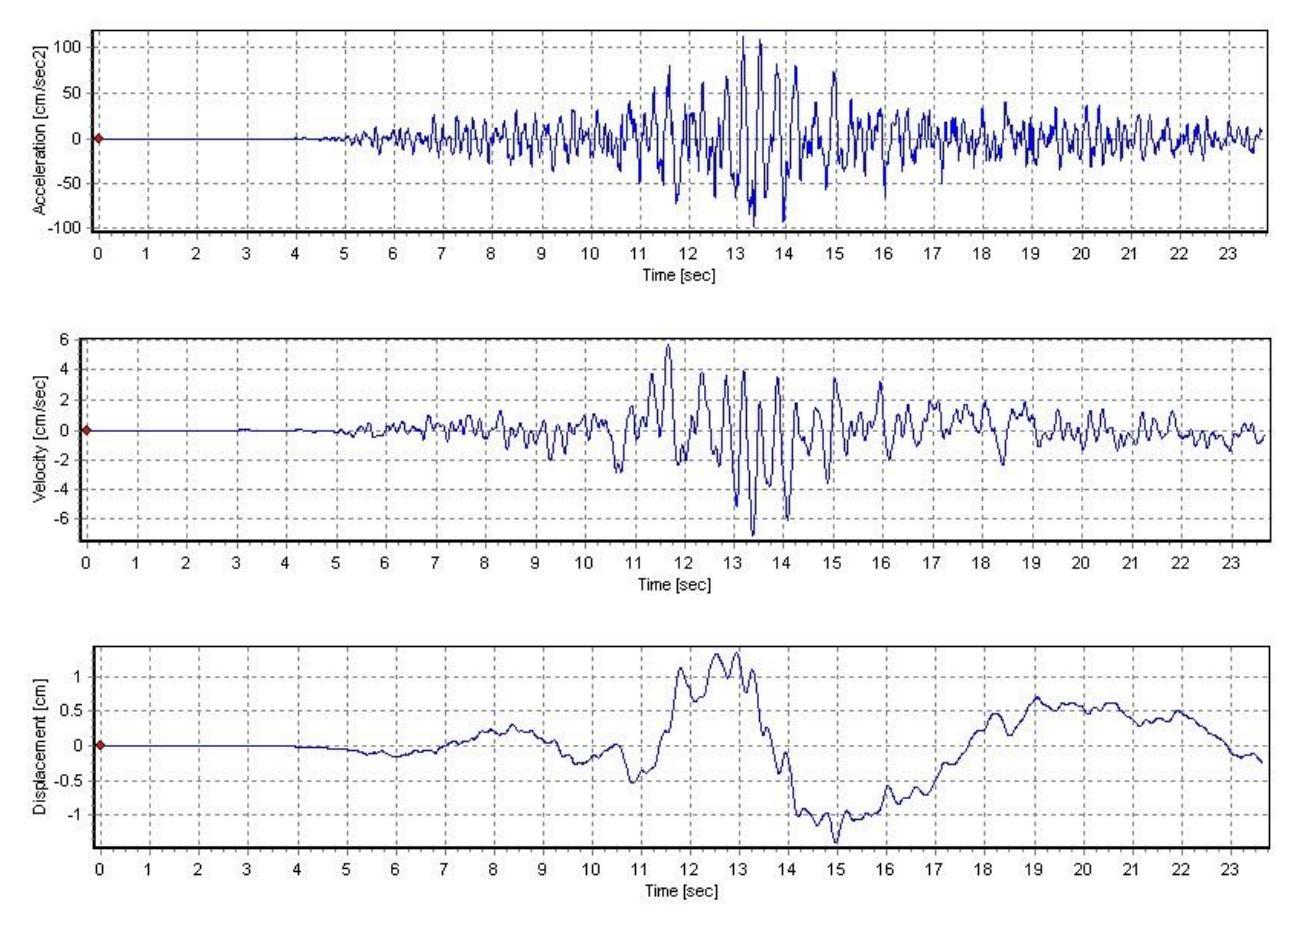
**Şekil 5.70** 20.02.2023 Hatay Yayladağı Mw: 6.4 depremini kaydeden 3117 (İskenderun) istasyonu K-G bileşenine ait sırasıyla İvme, Hız ve Yer Değiştirme dalga formları (Butterworth 0.1-0.25 Hz Bandpass filtre uygulanmıştır).

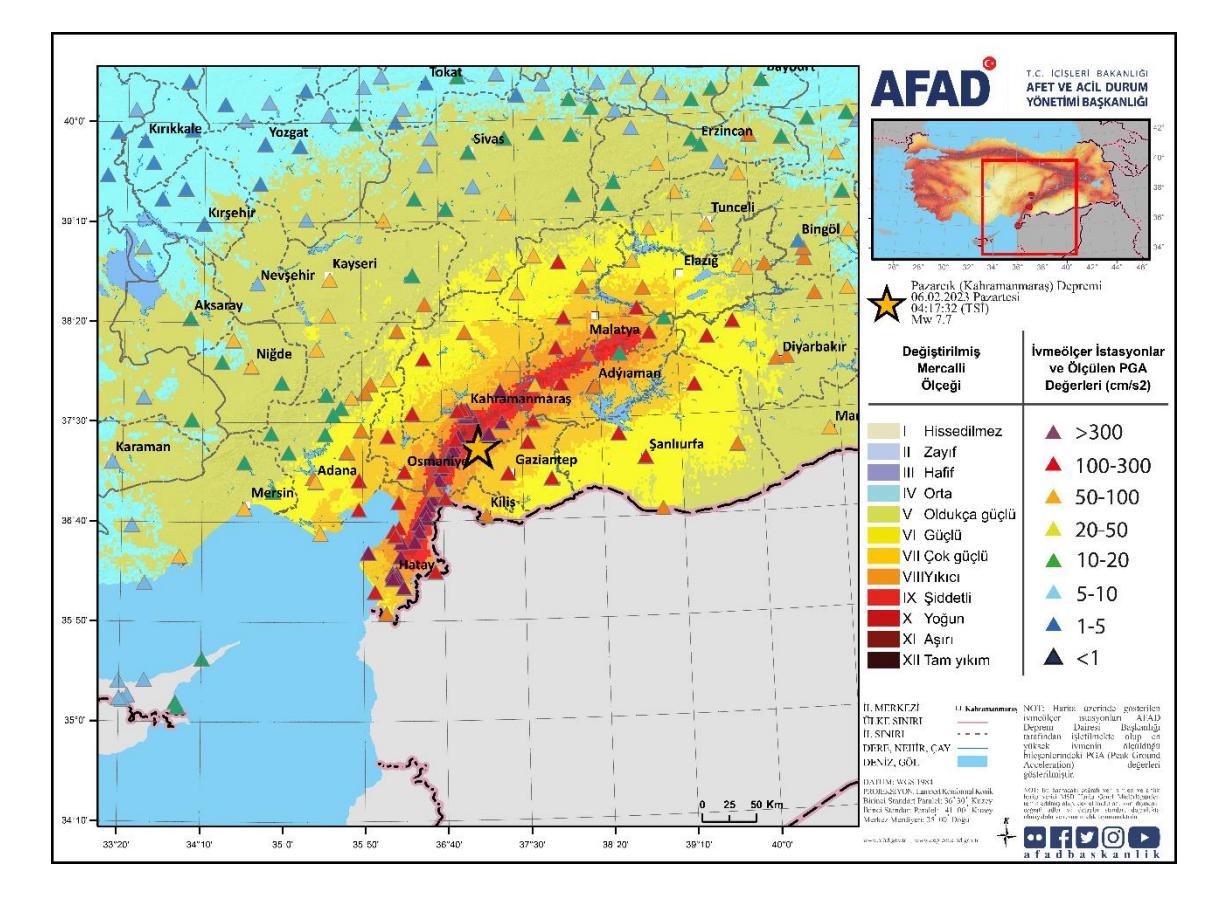
Şekil 7.1 Mw: 7.7 büyüklüğündeki Pazarcık depreminin revize AFAD-RED tahmini şiddet haritası.

Depremin hemen ardından depremin boyutlarını ortaya çıkarmak, yüzey faylanması ve yapısal hasarları araştırmak üzere saha çalışmalarına başlanmış ve yüzey faylanması özellikle de depremin kırılma mekanizması hakkında daha net ve sağlıklı bilgiler elde edilmiştir. 06 Şubat 2023 Pazarcık ve Elbistan depremleri saha ve sismik verileri dikkate alındığında Doğu Anadolu Fayı ile ilişkili birden fazla sayıda fay parçasının (Narlı, Gölbaşı, Erkenek ve Amanos) çoklu kırılma şeklinde karmaşık bir deprem yapısı ortaya koyarak kırıldığı, yine 06 Şubat saat 13:24'de meydana gelen Elbistan depreminde Çardak ve Doğanşehir fayına verev bir parçanın aynı anda kırıldığı değerlendirilmiştir. Elde edilen bu bilgiler sonrası AFAD-RED yazılımı ile manuel ikincil çözümler gerçekleştirilmiştir (Şekil 7.1, 7.2, 7.3).

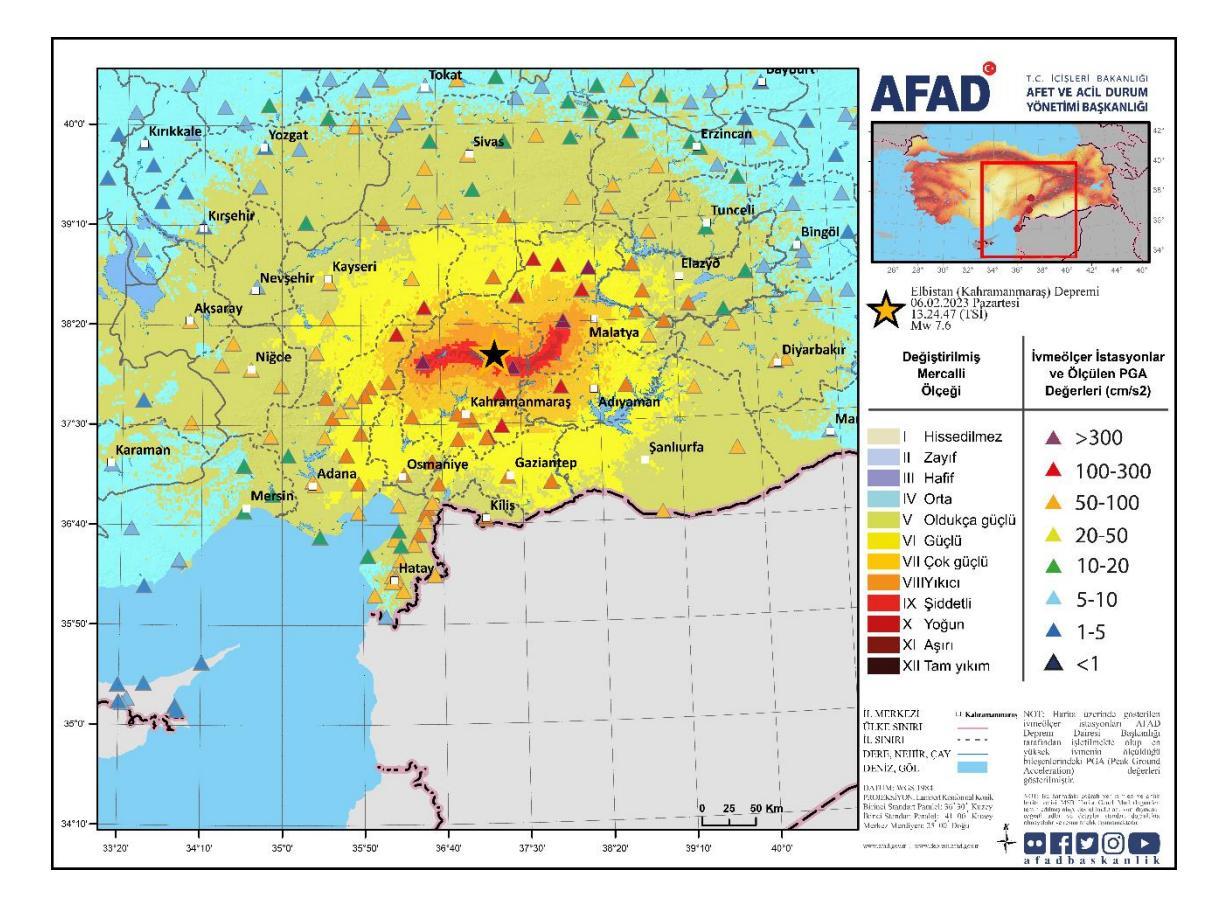
Şekil 7.2 Mw: 7.6 büyüklüğündeki Elbistan depreminin revize AFAD-RED tahmini şiddet haritası.

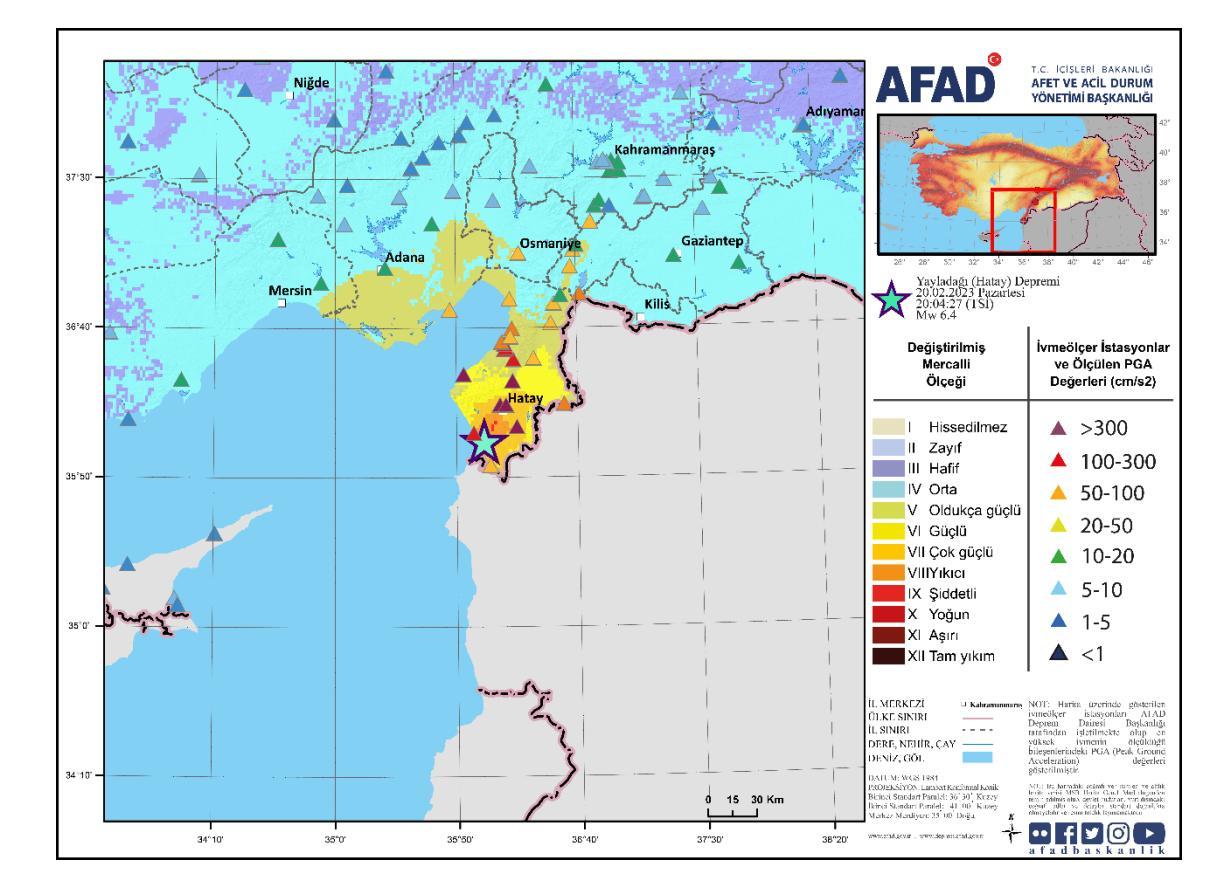
Şekil 7.3 Mw: 6.4 büyüklüğündeki Yayladağı depreminin revize AFAD-RED tahmini şiddet haritası.

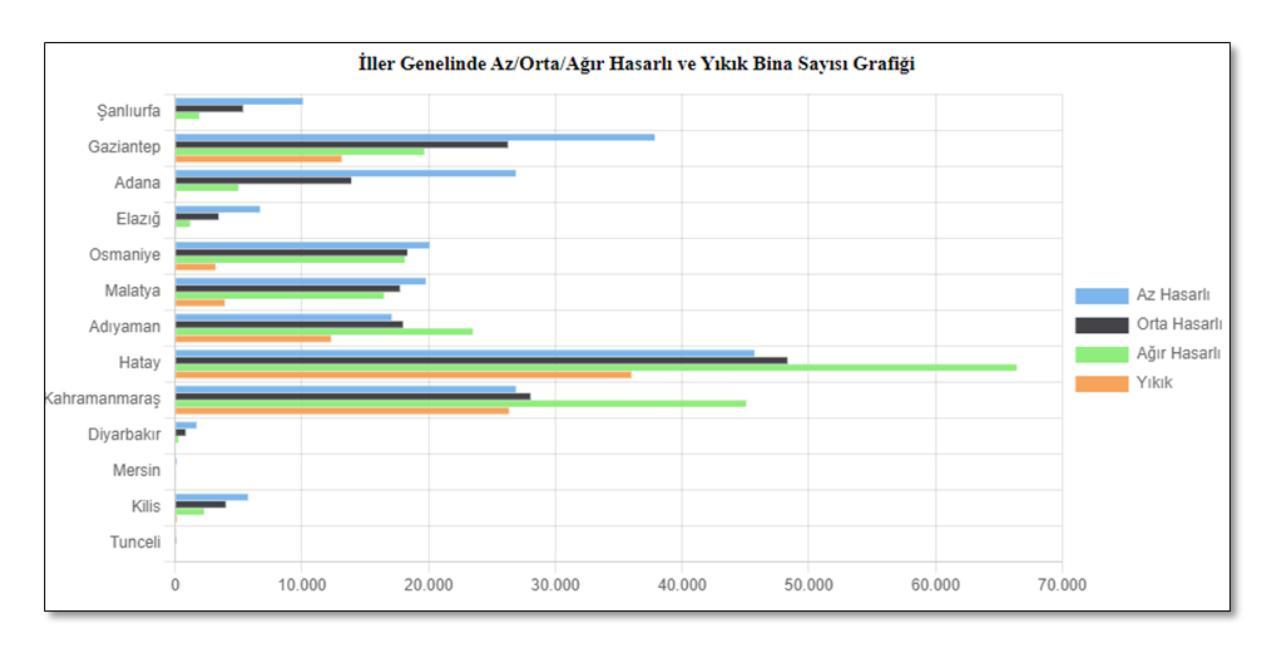
04:17 Pazarcık depreminin revize çözümünün tahmini sonuçları can kaybı, hasar ve geçici barınma ihtiyacının en fazla Hatay ilinde, sonra sırasıyla Kahramanmaraş, Adıyaman ve Gaziantep illerinde beklendiğini tahmin etmiştir (Şekil 7.4).

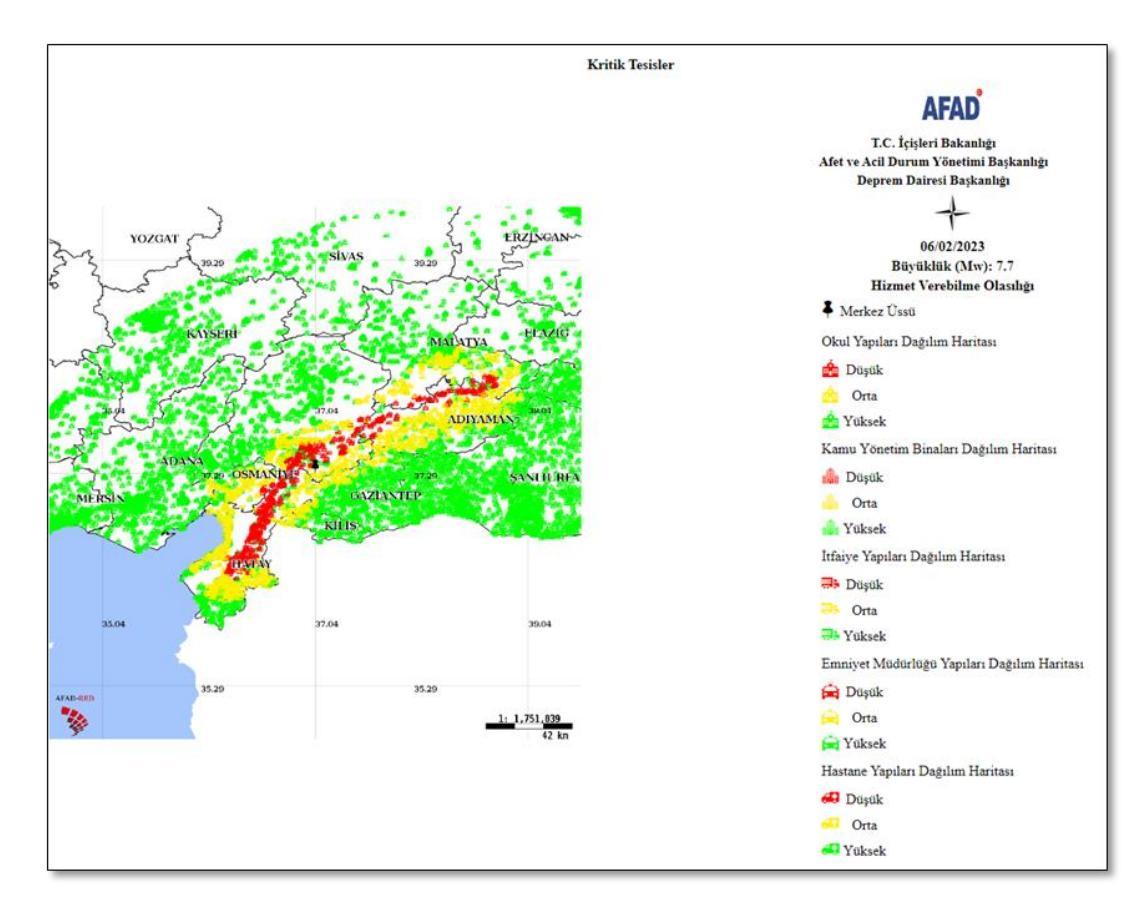
Şekil 7.5'de görüldüğü gibi kırmızı ve sarı ile işaretlenen ve orta/düşük hizmet verebilme olasılığına sahip kritik tesislerin kırılan fay doğrultularına paralel olduğu görülmektedir. Deprem hasarının yoğun olduğu Hatay, Kahramanmaraş, Adıyaman ve Gaziantep illerinde yer alan kritik öneme haiz ve düşük hizmet verebilme olasılığına sahip hastane ve okulların AFAD RED tahmin sonuçları, Çevre, Şehircilik ve İklim Değişikliği Bakanlığı'nın kamu hasar icmali ile karşılaştırılmıştır.

Şekil 7.5 Hizmet verebilme olasılıklarına göre kritik tesislerinin dağılımını gösterir harita.

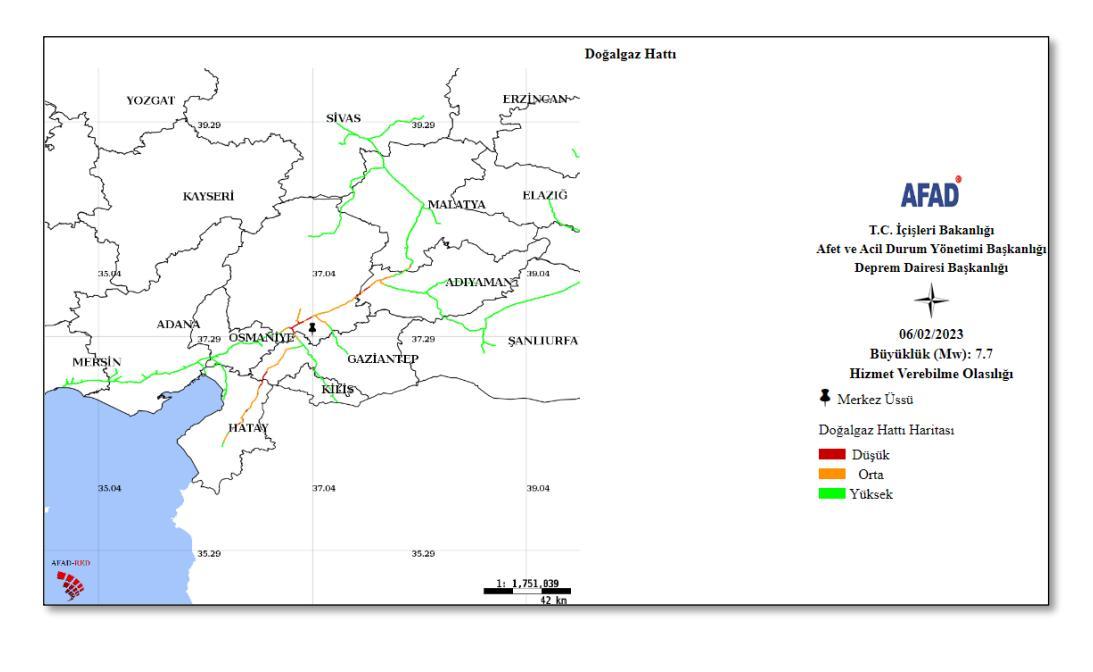
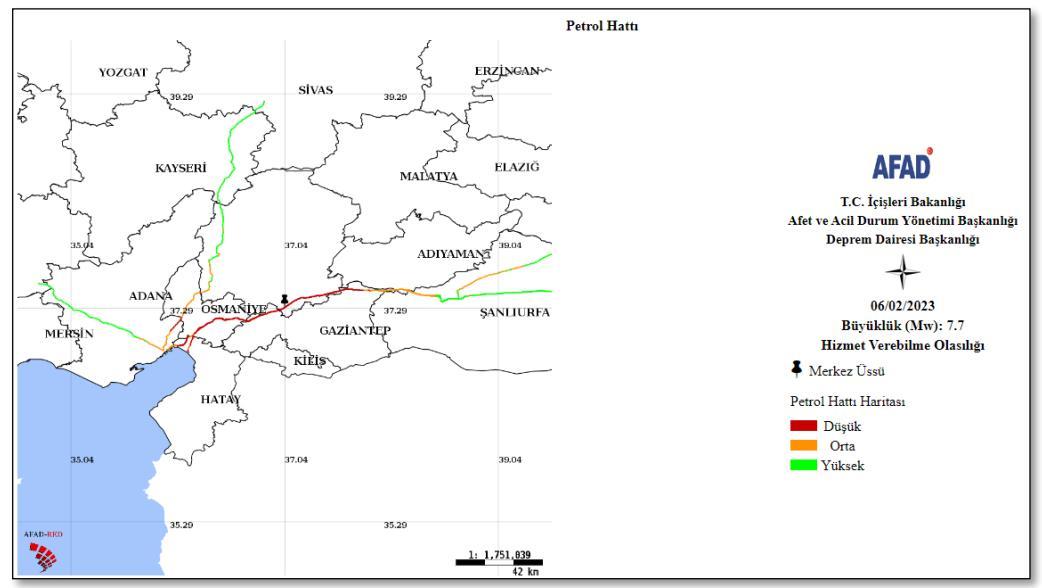
Şekil 7.6 Petrol ve doğalgaz hatlarının hasar hizmet verebilme olasılıkları gösterir harita.

Kritik öneme sahip dağıtım ve iletim hatları da her iki depremde hasar almış özellikle fayın doğrultusuna paralel veya fayı kesen petrol ve doğalgaz hatlarında depremden hemen sonra yangınlar çıkmış ve yazılım tarafından bu hatların hizmet verebilme olasılığı da orta ve düşük olarak tahmin edilmiştir (Şekil 7.6). Yine deprem sonrası otoyol, karayolu, köprü ve viyadüklerin gerek faya paralel

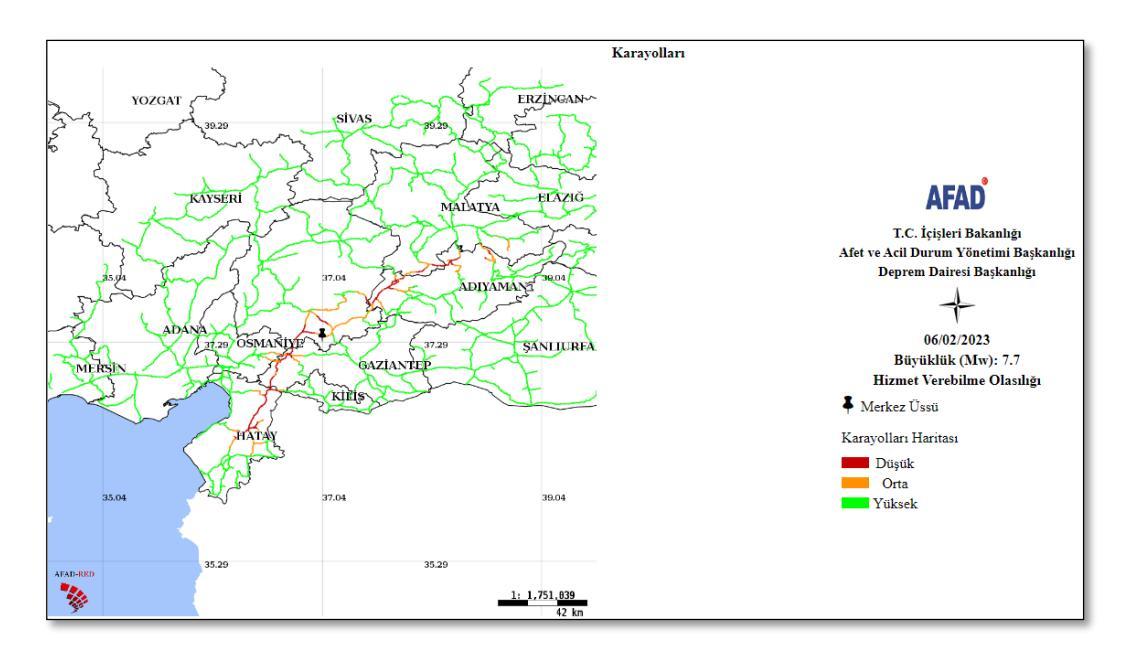
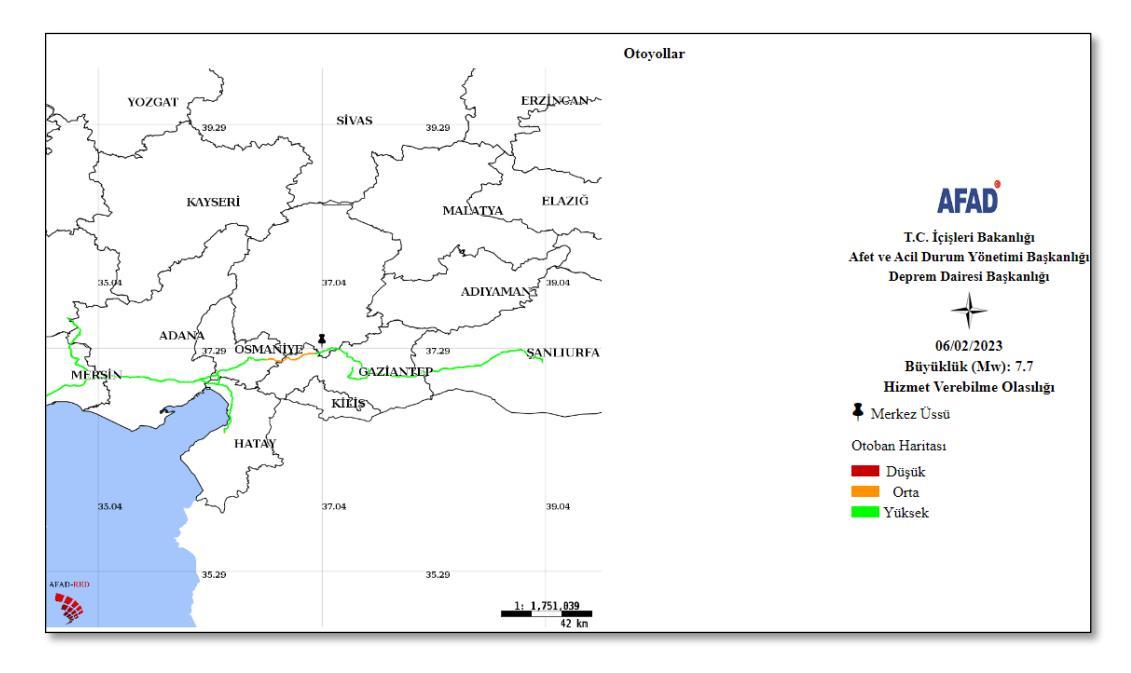
Şekil 7.7 Otoyol ve karayollarının hizmet verebilme olasılıkları dağılım haritası.
