## 06 ŞUBAT 2023 PAZARCIK-ELBİSTAN KAHRAMANMARAŞ (Mw: 7.7 – Mw: 7.6) DEPREMLERİ RAPORU

DEPREM VE RİSK AZALTMA GENEL MÜDÜRLÜĞÜ DEPREM DAİRESİ BAŞKANLIĞI

02 HAZİRAN 2023

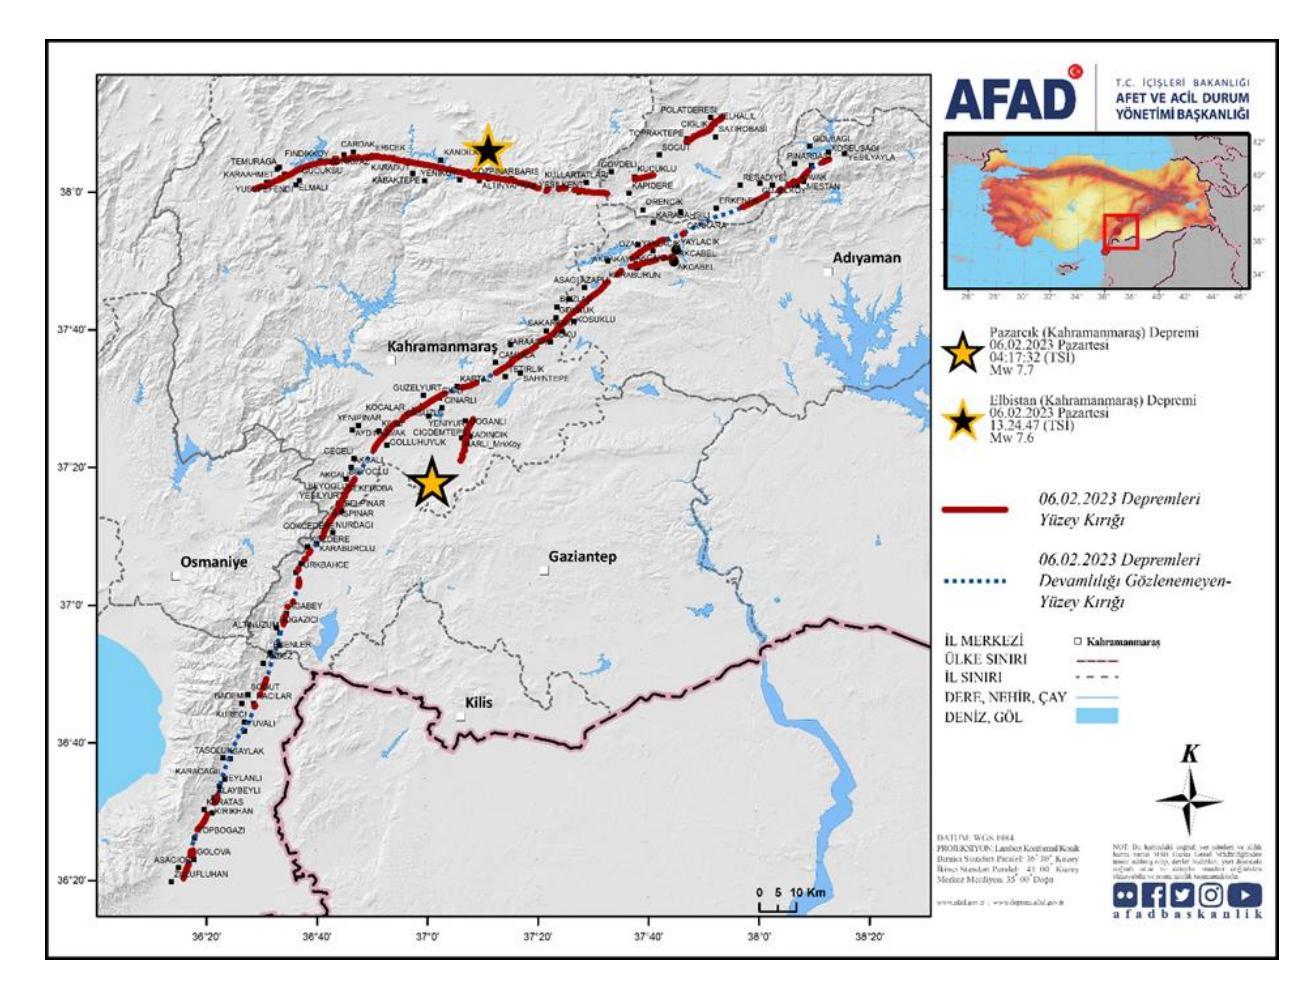
Şekil 10.2.1. 06.02.2023 Kahramanmaraş Depremleri sonrasında gözlenen yüzey kırığı haritası.

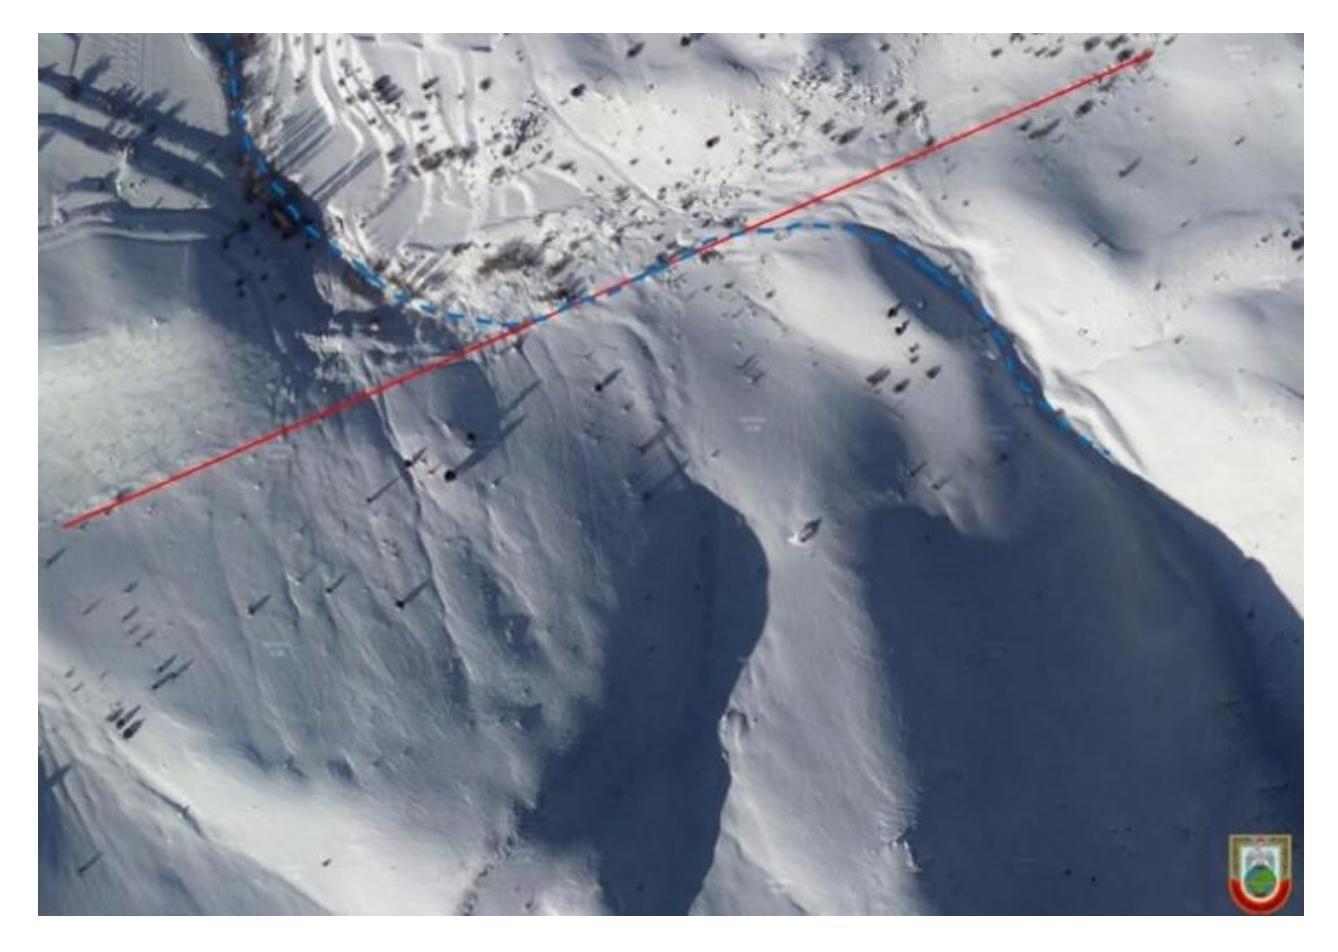
Şekil 10.2.2 Çelikhan kuzeydoğusunda HGMAtlas üzerinden tespit edilen yüzey kırığı.

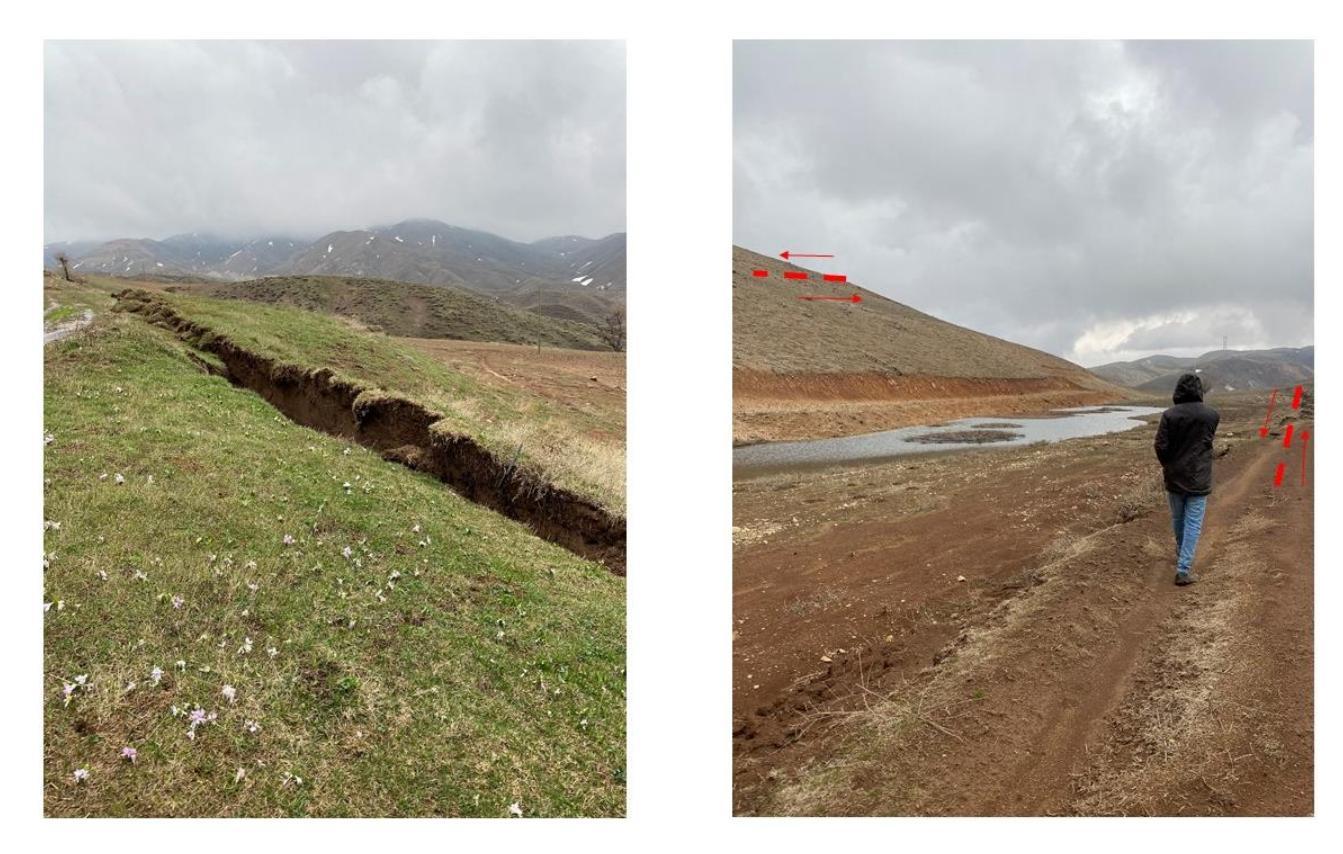
Şekil 10.2.4 Erkenek doğusu Kurucaova güneyinde gözlenen yüzey kırıkları ve tektonik çöküntü gölleri.

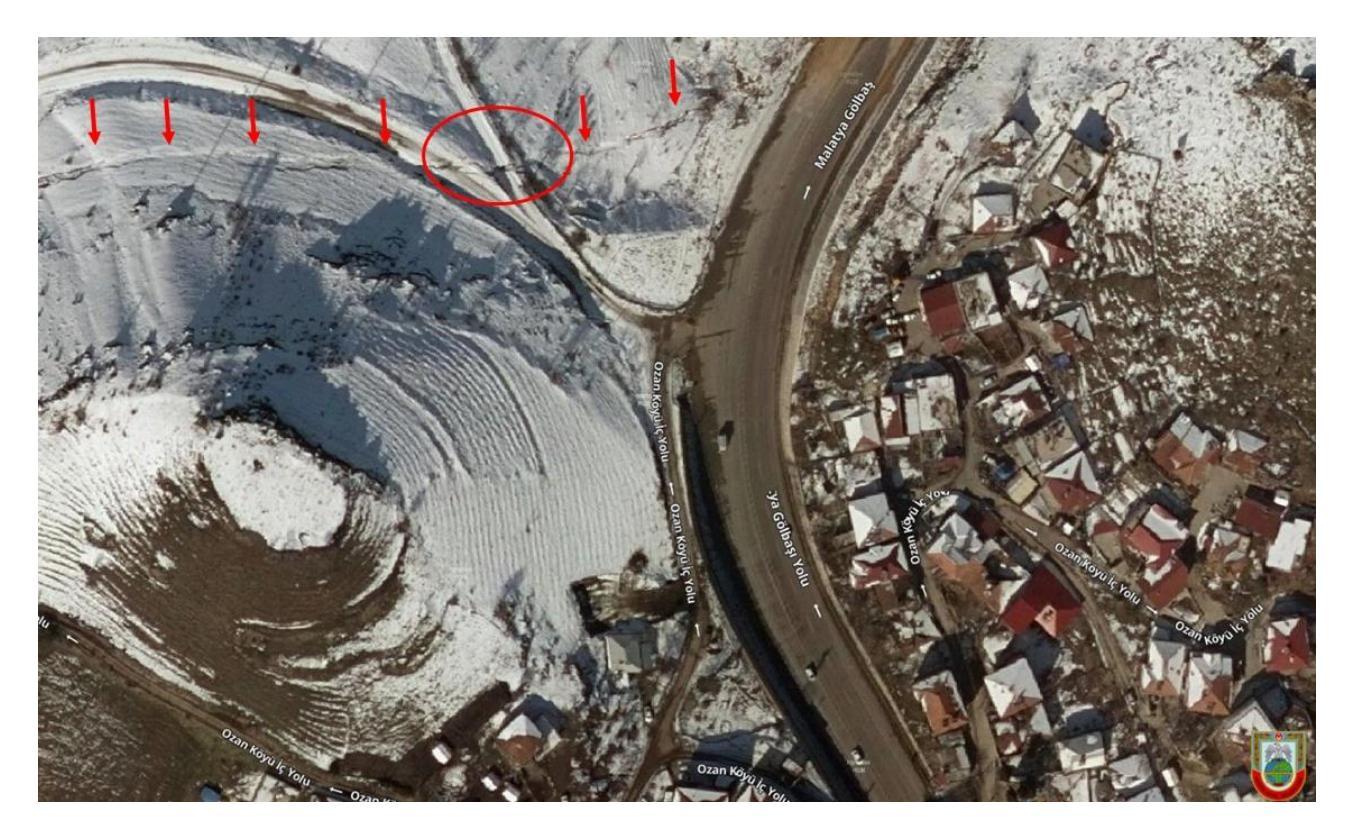
Şekil 10.2.6 Ozan Köyü'nün kuzey çıkışındaki tali yolda gözlenen 2.10 m yer değiştirme

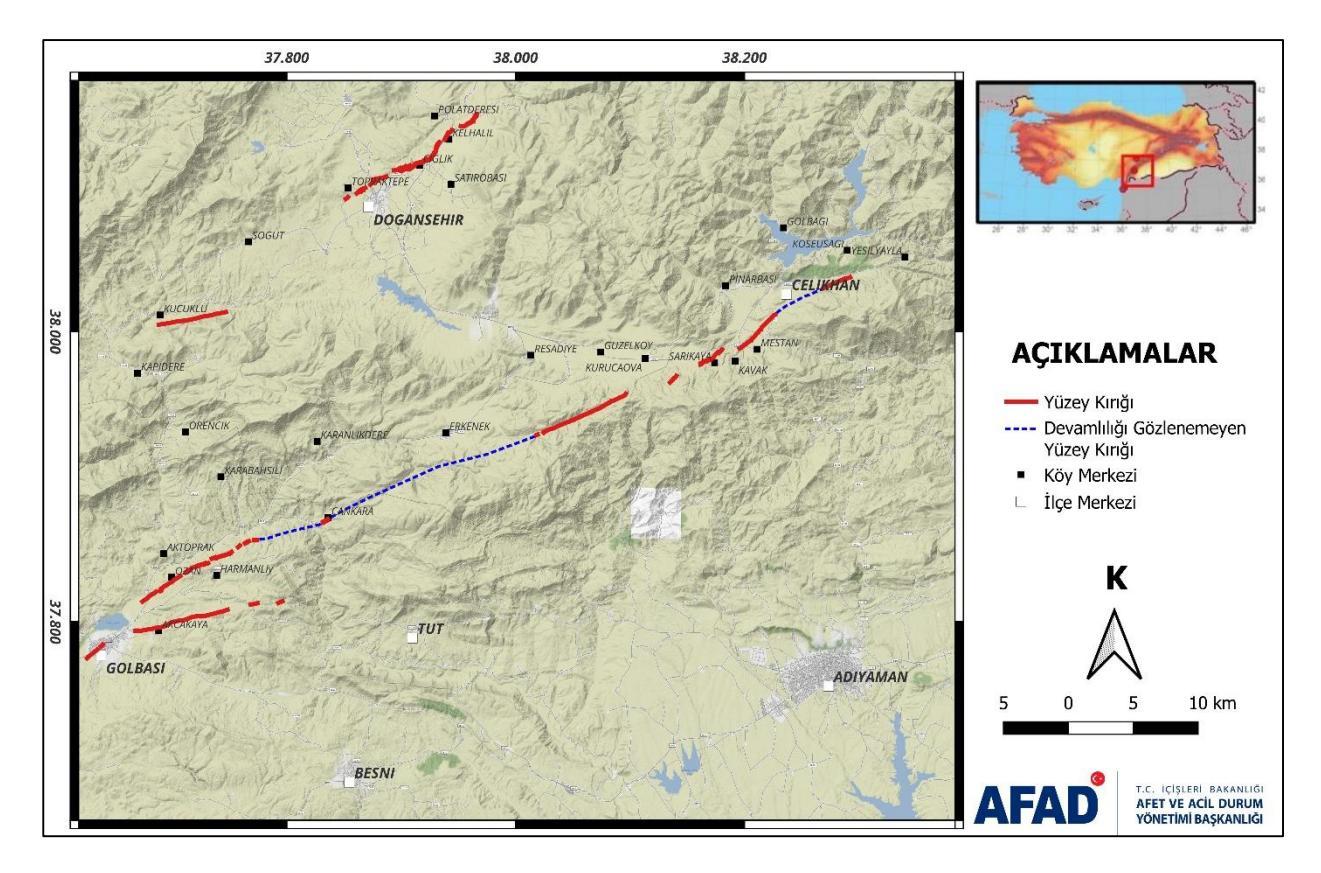
Şekil 10.2.7 Çelikhan-Gölbaşı arası yüzey kırık haritası.

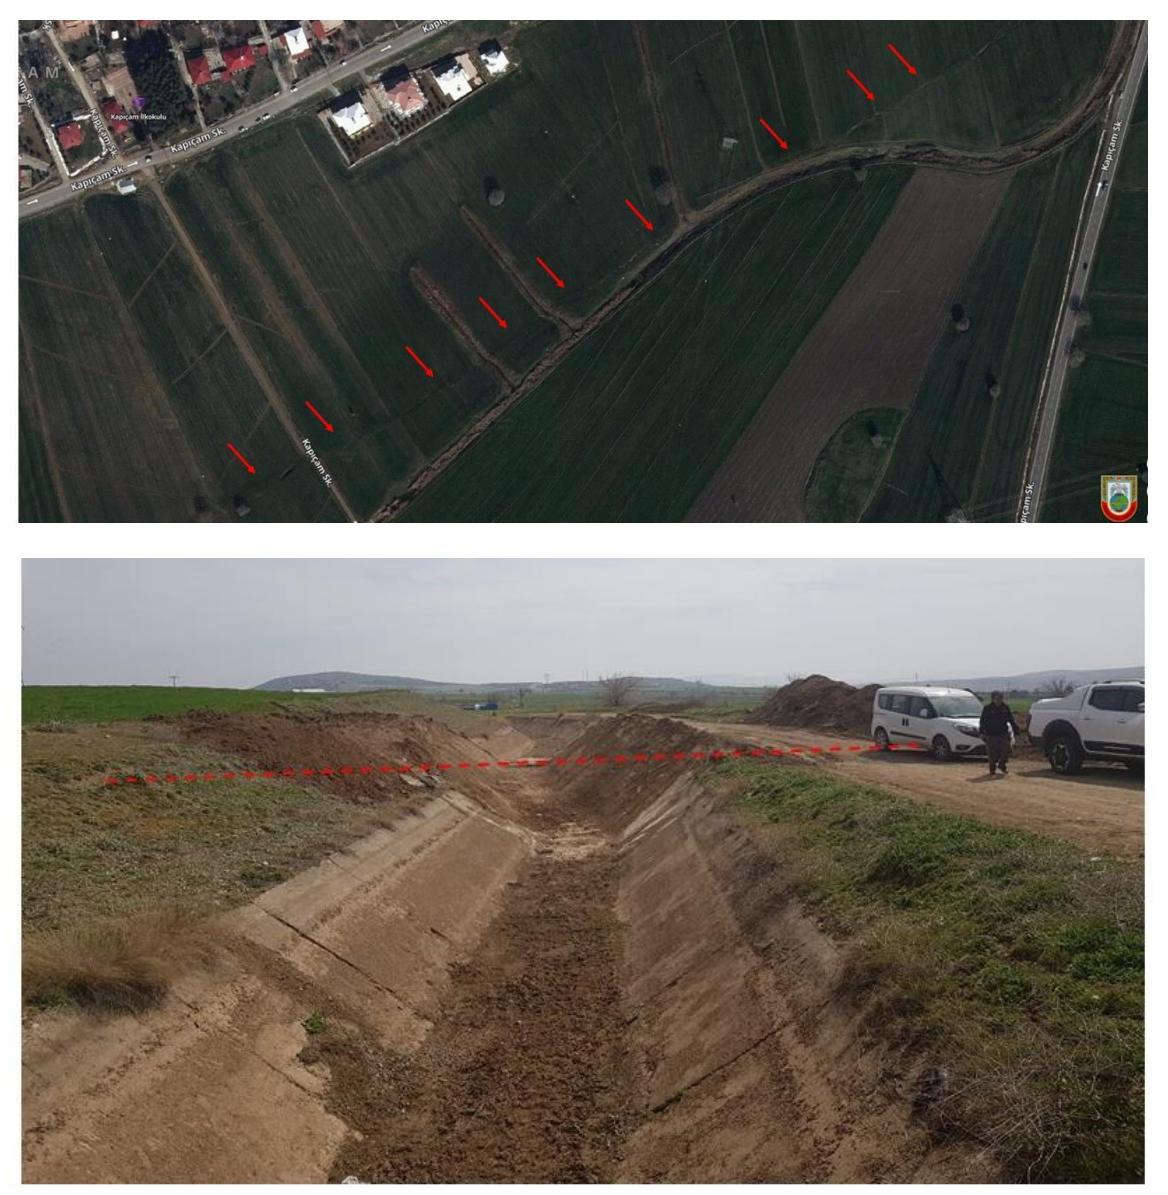
Şekil 10.2.13 Çiğli yakınlarında gözlenen yüzey kırıklarının HGM Atlas (üst) ve arazi (alt) görünümleri.

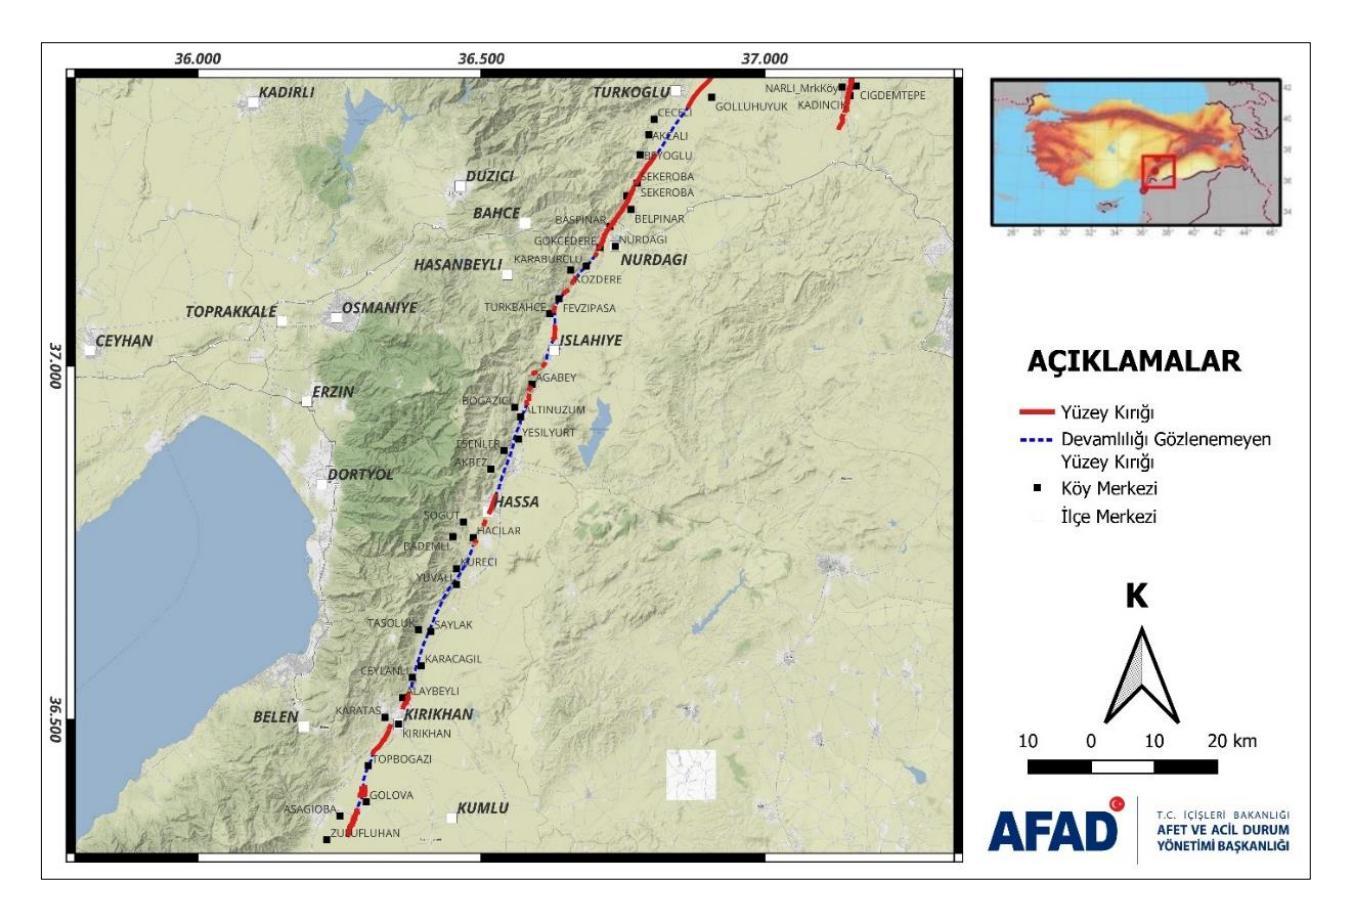
Şekil 10.2.24 Türkoğlu-Kırıkhan arası yüzey kırık haritası.

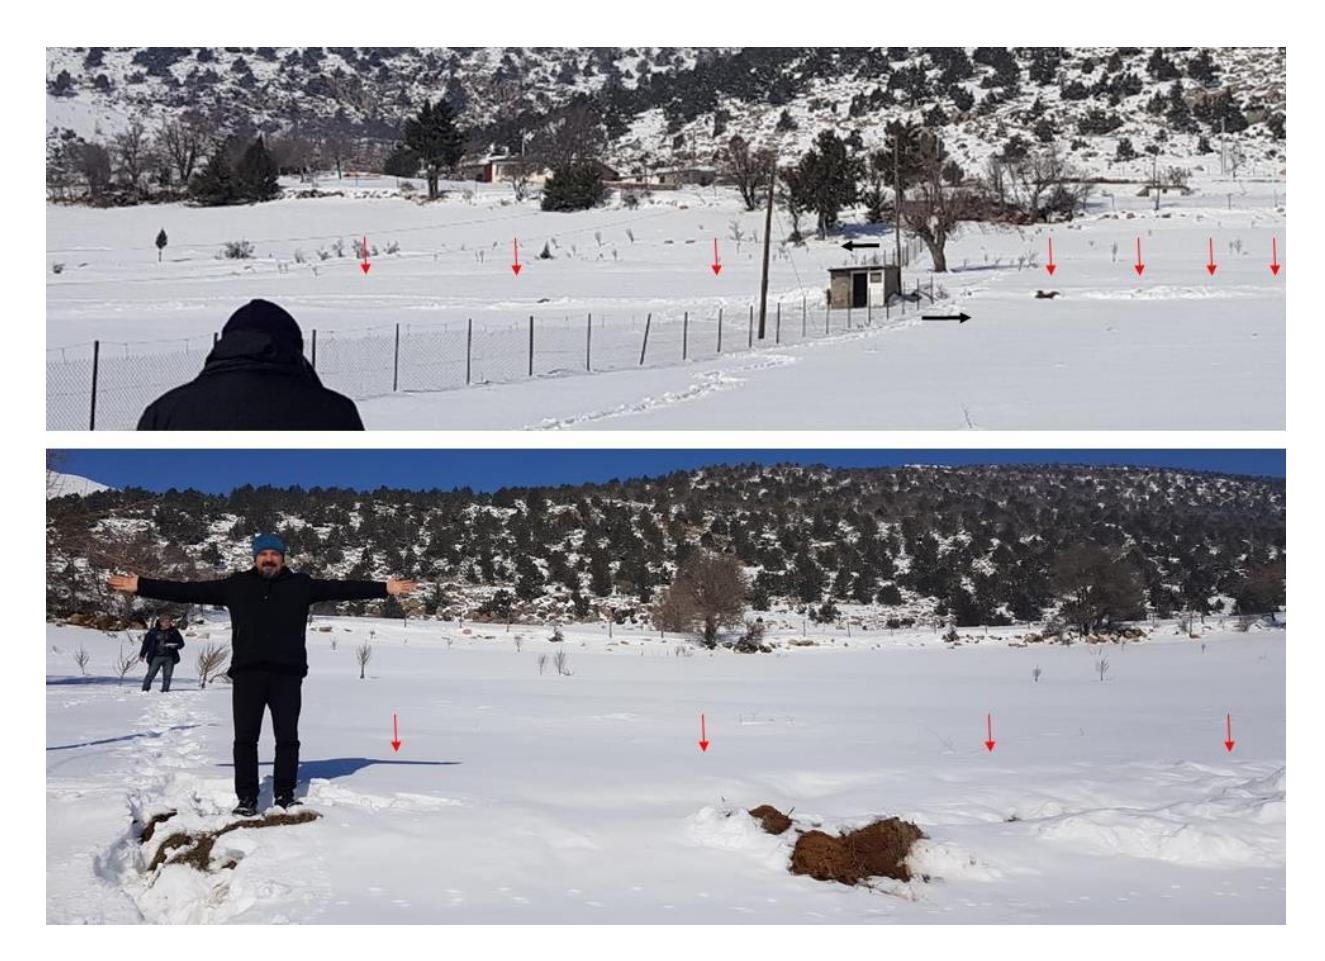
Şekil 10.2.30 Değirmenkaya ve Barış arasında gözlenen yüzey kırıkları ve sol yanal ötelenmeler.

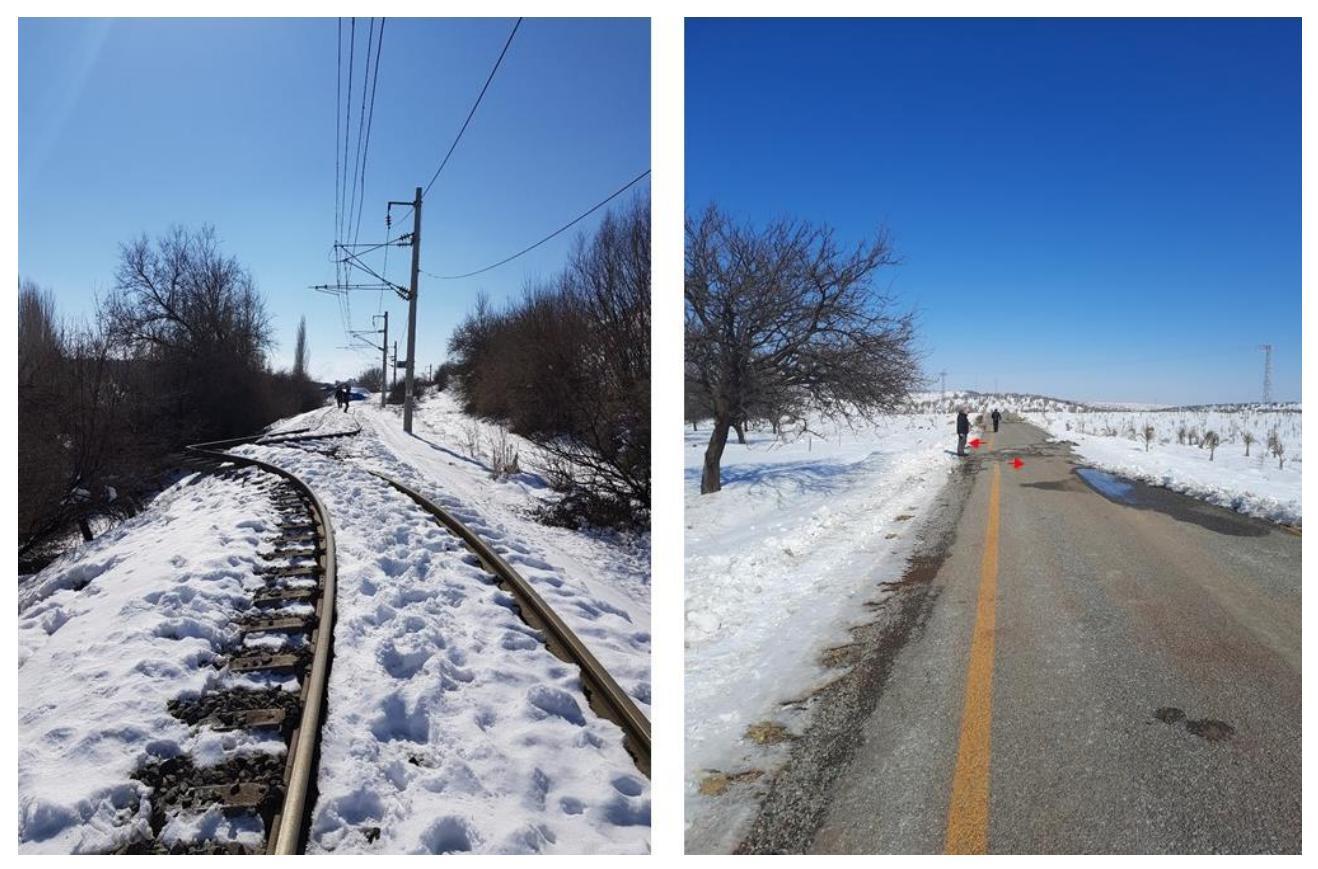
Şekil 10.2.33 Doğanşehir yakınlarında demiryolunda gözlenen deformasyon ve yollarda gözlenen yüzey kırıkları.

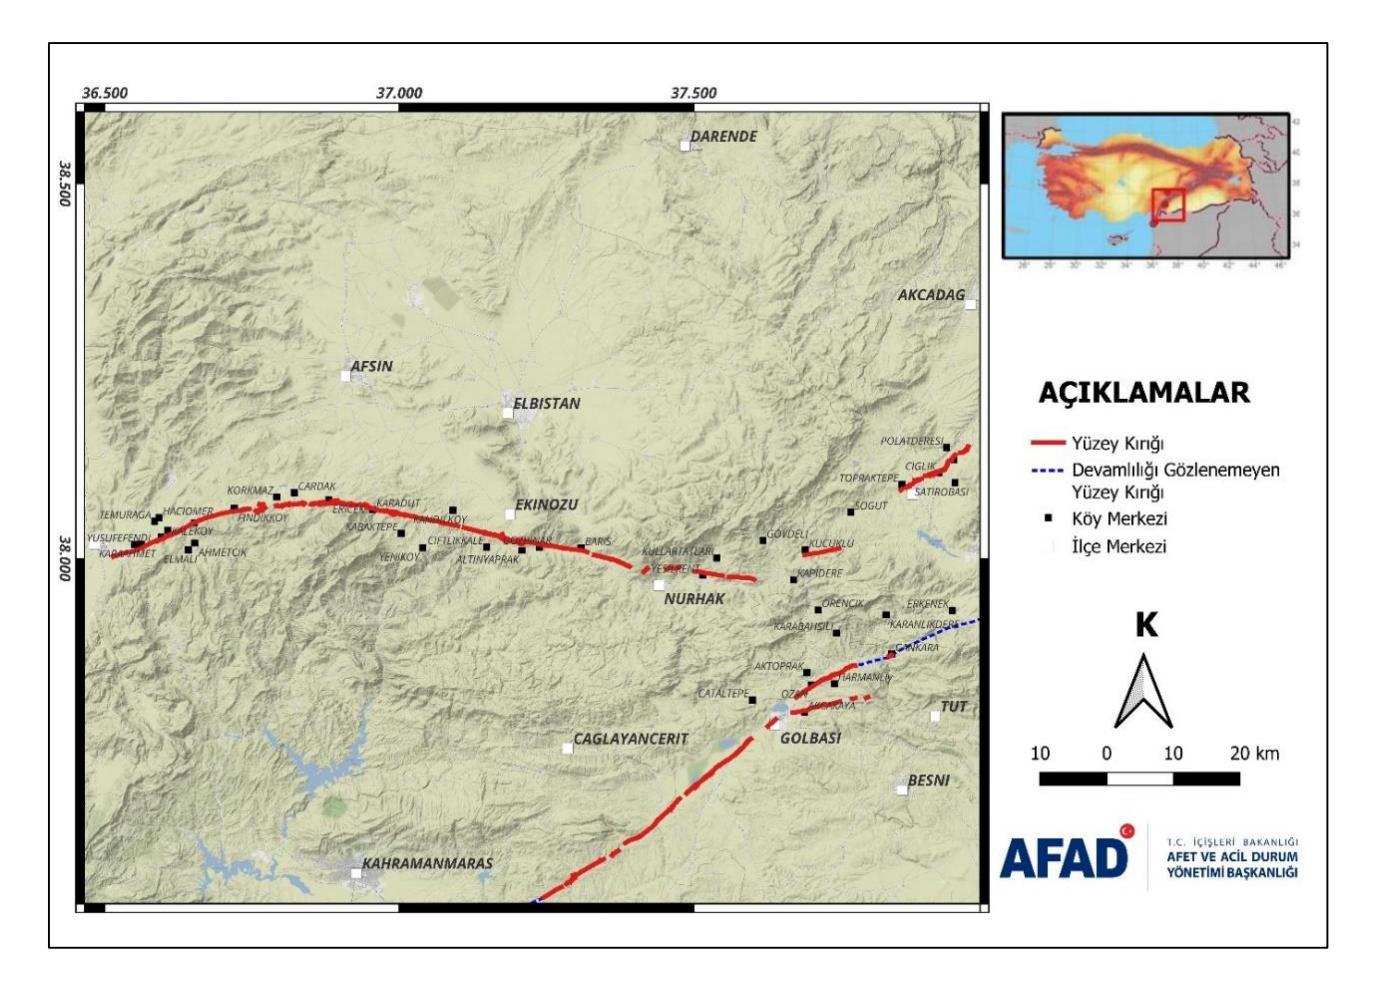
Şekil 10.2.34 Göksun, Nurhak ve Doğanşehir arasında gözlenen yüzey kırığı haritası

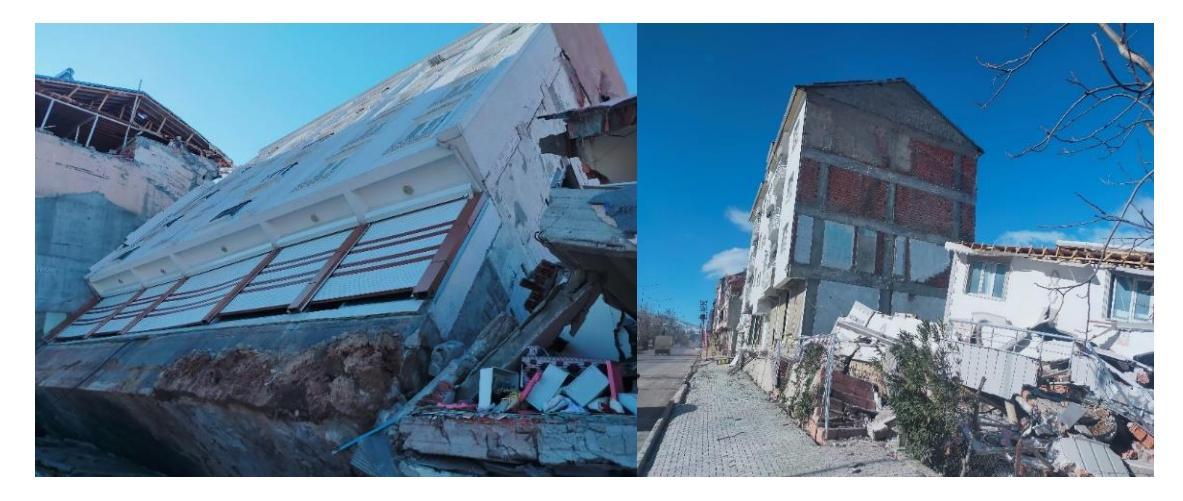
Söz konusu depremler sonrasında bazı yerleşim bölgelerinde, ciddi yüzey bozulmaları tespit edilmiştir. Bu bozulmalar yumuşak zeminlerde daha da belirgin hal alarak geniş yarıklar şeklinde ortaya çıkmıştır. Basen etkisinin olduğu zeminlerde, yapılara etkiyen ivmeler kaya zeminlere göre daha fazla olduğu için yapılar beklenenden çok daha fazla etkiyle zorlanmakta, ağır hasarlara neden olabilmektedir. Kimi zeminlerde sıvılaşmalarla birlikte binalarda oturmaların olduğu, kimi yerlerde de yüzey deformasyonlarının doğrudan yapıların altından geçerek büyük hasarlara sebep olduğu gözlemlenmiştir. Enkazların ve ağır hasarlı binaların yoğun olduğu bölgelerde yapılan incelemelerde, aynı zemin tabakası üzerinde az hasarlı ya da tamamen hasarsız komşu binaların da var olması yıkımların sadece zemin kaynaklı olmadığı gerçeğini bir kez daha bizlere göstermiştir. Yüzey deformasyonlarının fazla olduğu bölgelerde inşa edilmiş fakat hasar almamış binaların varlığı, bu binaların mevzuatlara uygun olarak tasarlanıp inşa edilmiş olduğunun bir göstergesi olarak değerlendirilmiştir (Şekil 11.1, 11.2 ve 11.3).

Şekil 11.1 Adıyaman Gölbaşı ilçesinde sıvılaşma nedeniyle hasar görmüş yapılar.

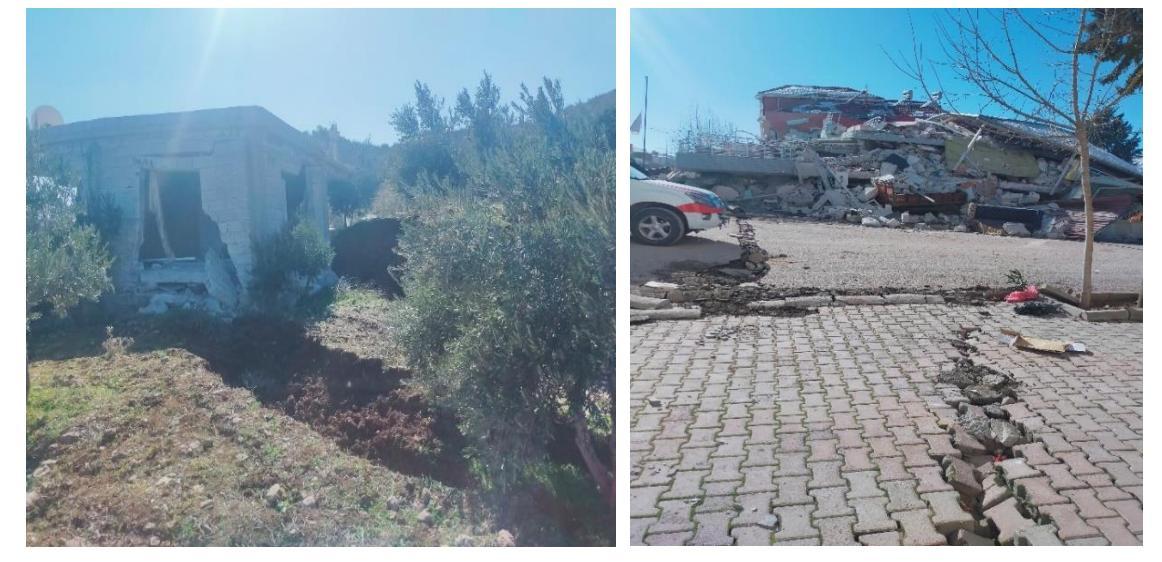
Şekil 11.2 Gaziantep İslahiye ilçesinde yüzey deformasyonlarının neden olduğu yapısal hasarlar.

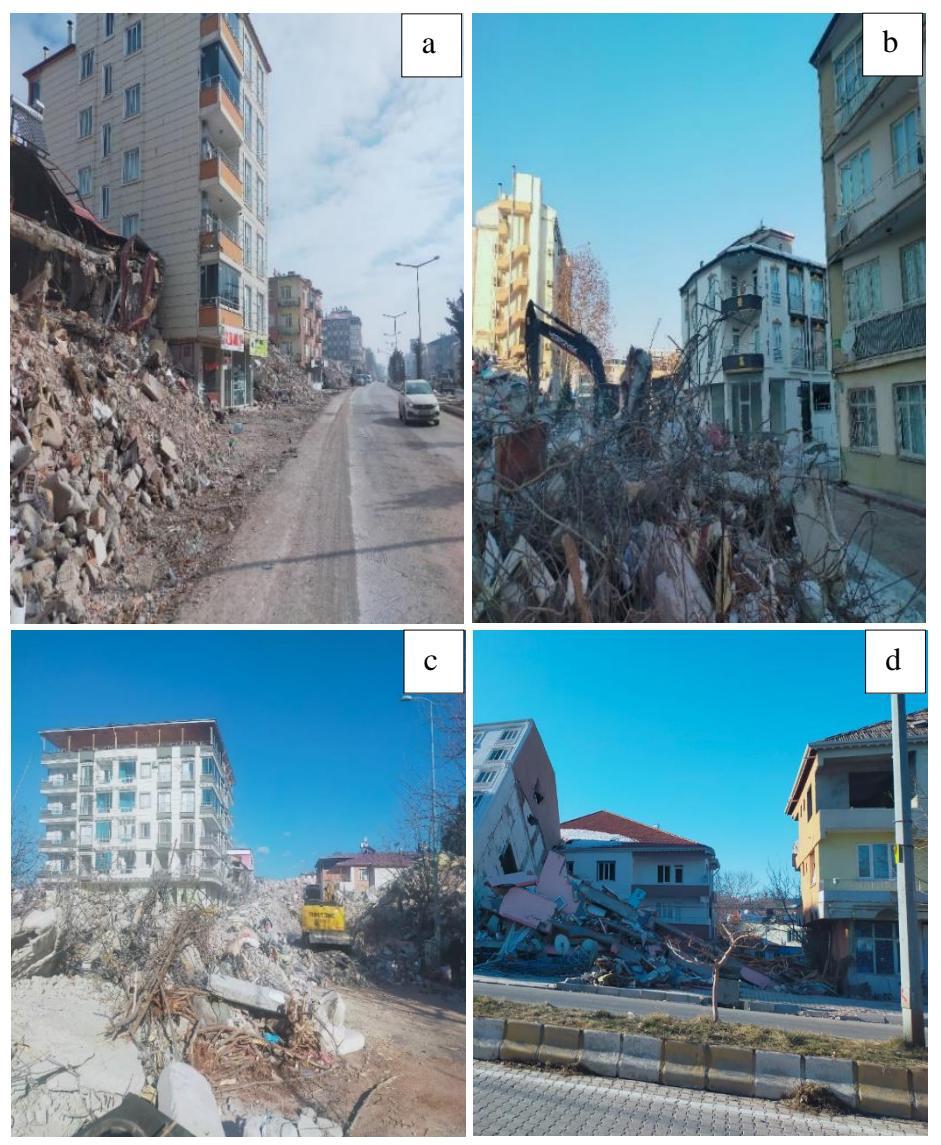
**Şekil 11.3** Aynı zemin koşullarında hasar gören ve görmeyen yapılara örnekler. (a: Kahramanmaraş, b: Malatya, c: Gaziantep, d: Adıyaman).

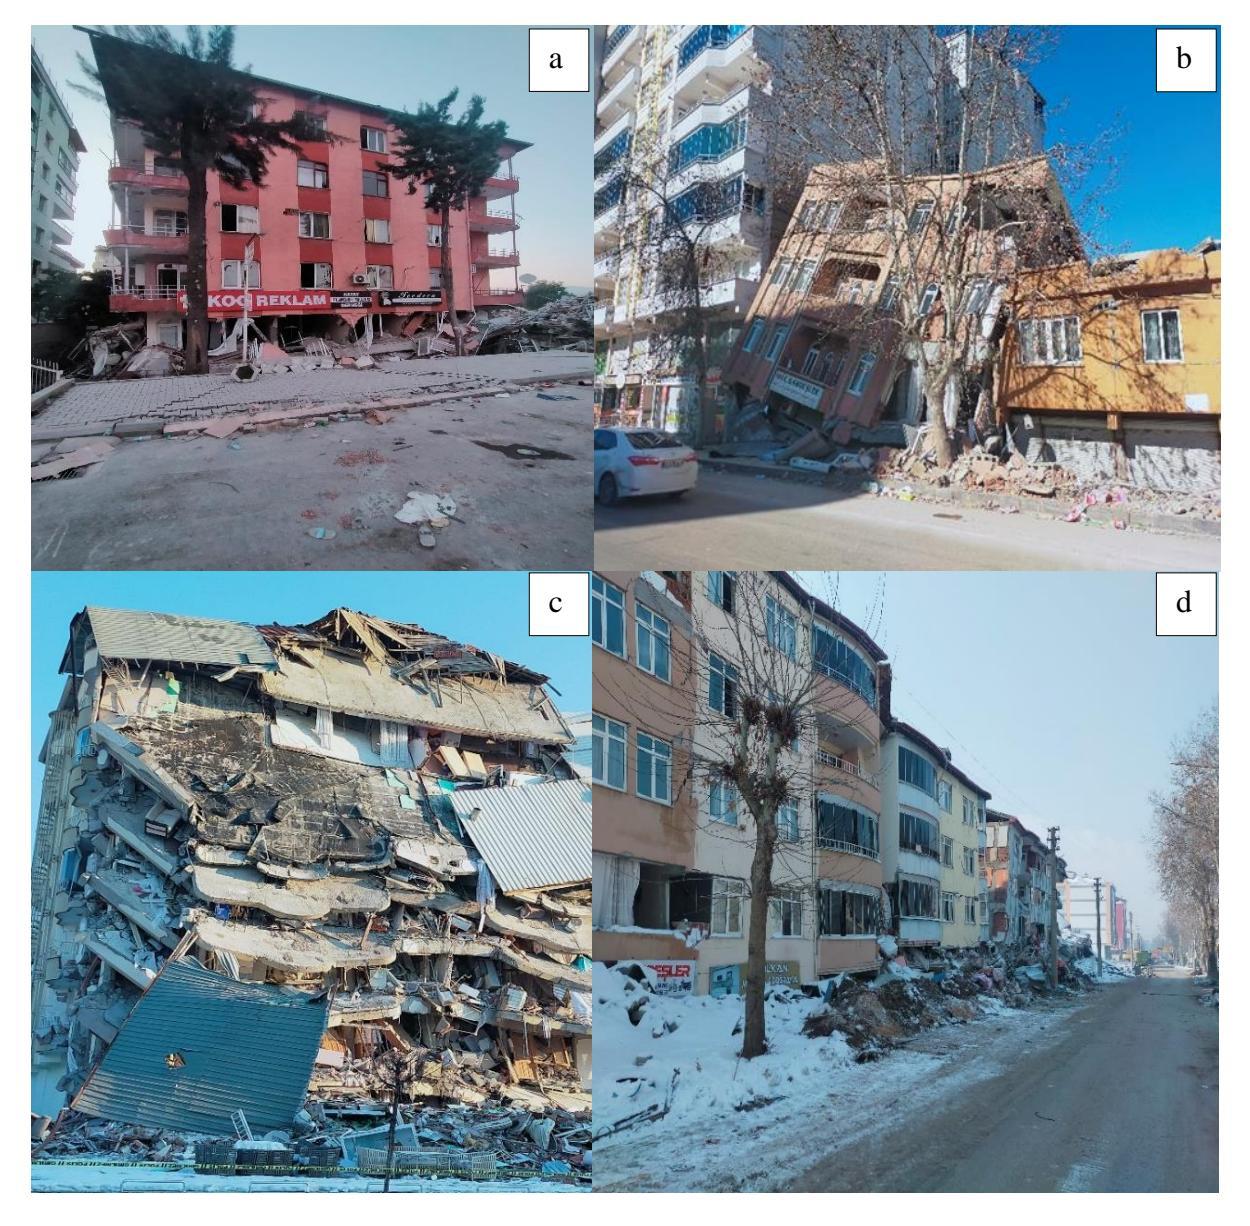
**Şekil 11.4** Zemin katı ticarethane olan, yumuşak kat kaynaklı yıkımlara örnekler (a: Hatay, b: Adıyaman, c: Malatya, d: Kahramanmaraş).

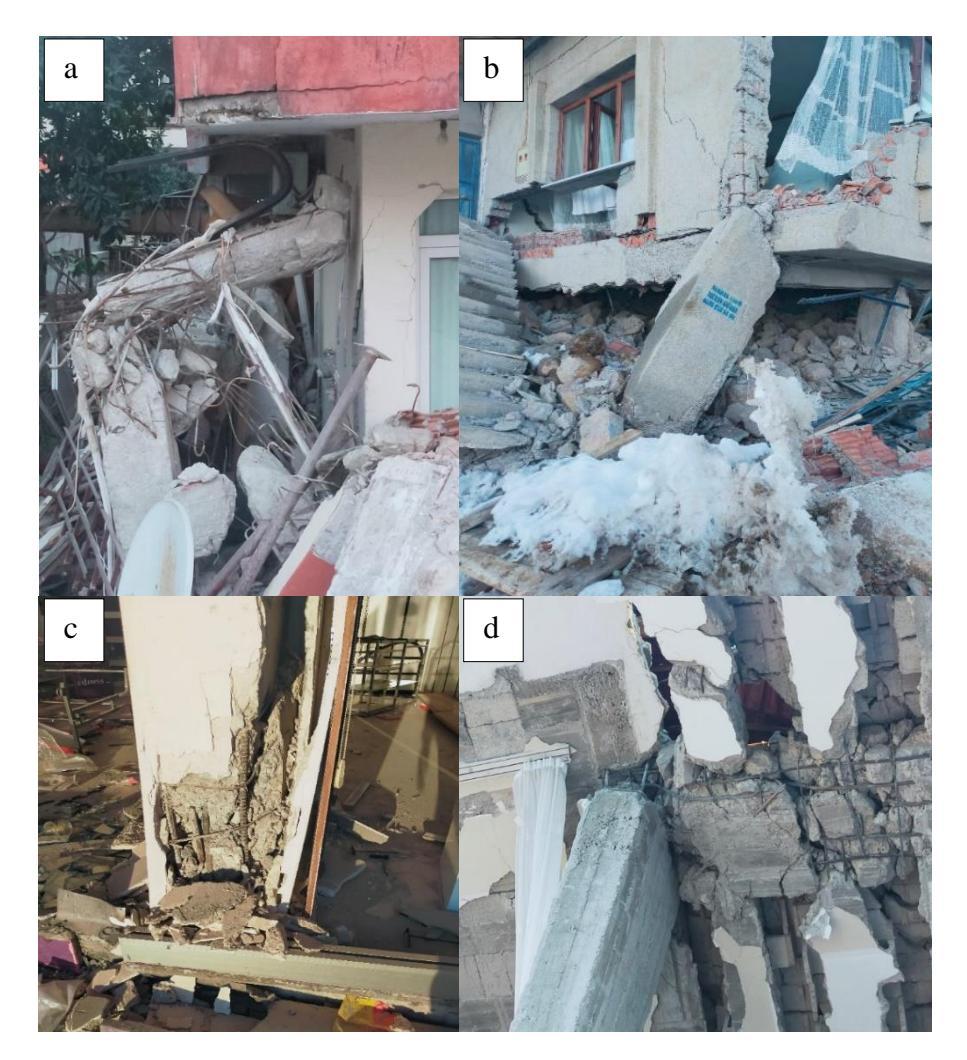
**Şekil 11.5** Taşıyıcı Sistem Hasarlarına örnekler (a: Hatay, b: Adıyaman, c: Kahramanmaraş, d: Malatya).

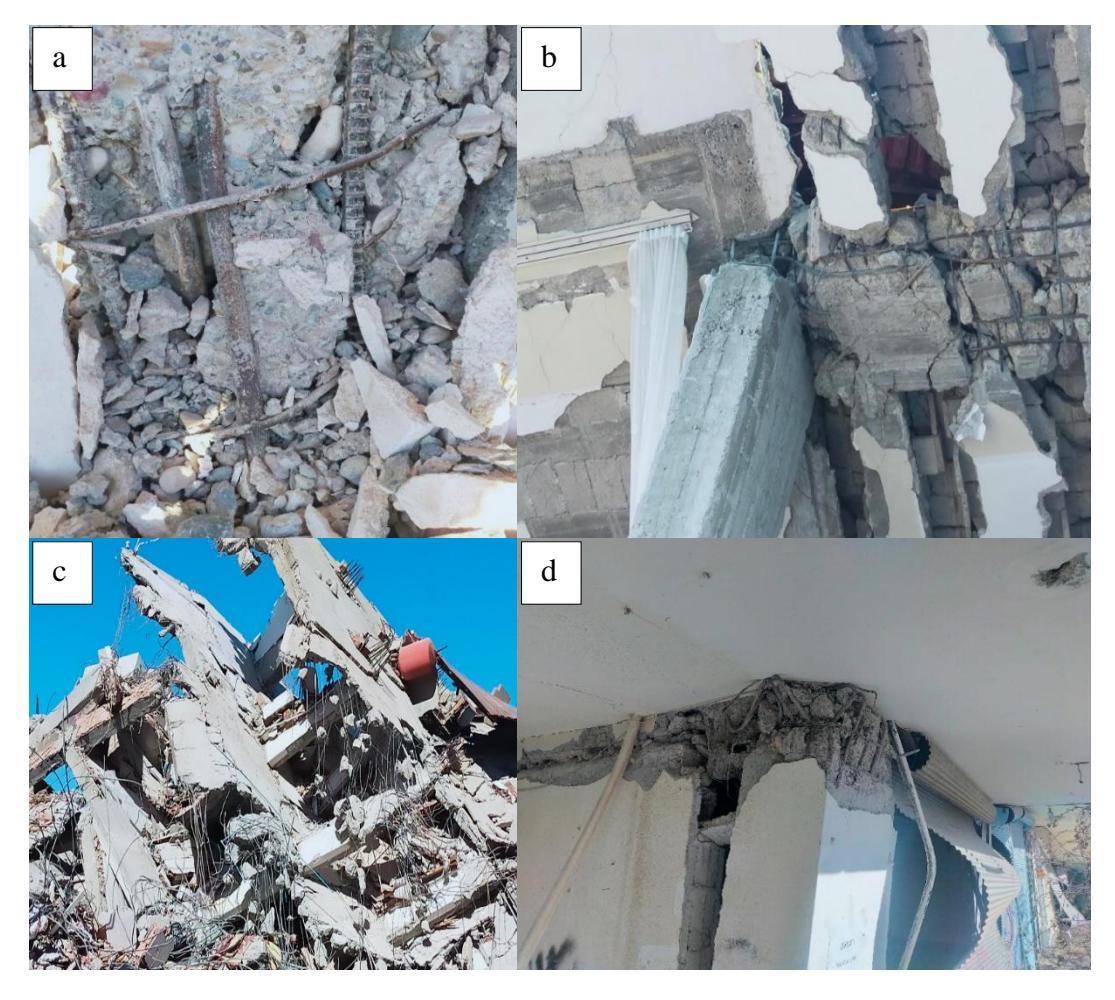
**Şekil 11.6** Kusurlu beton ve hasarlarına yönelik örnekler (a: Kahramanmaraş, b: Malatya, c: Adıyaman, d: Gaziantep).

- 13- Yönetmelik kurallarına ve konstrüktif esaslara uyulmadan inşa edilmiş yapıların ciddi hasarlar gördüğü tespit edilmiştir.
- 14- Hasar gören yapıların bazılarında hazır beton kullanılmadığı, agrega granülometrisinin bozuk olduğu ve betonun kalıba tam olarak yerleştirilmediğinden dolayı taşıyıcı elemanlarda yer yer boşlukların olduğu gözlemlenmiştir.
- 15-Konut olarak inşa edilmiş binaların zemin katlarının ticarethane olarak kullanıldığı durumlarda, bu katların yumuşak kata neden olacak şekilde tasarlandığı ve gerekli önlemlerin alınmadığı tespit edilmiş, buda hasarın artmasına neden olmuştur.
- 16-Donatı cinsinin seçimi (düz donatı) ve işçilikteki kusurlar, yer hareketi tarafından affedilmeyen başlıca olumsuzluk durumlarından biri olarak tespit edilmiştir. Bu durum akredite edilmemiş usta, kalfa ve inşaat işçilerinin yapı inşaatlarında çalıştırıldığının bir göstergesidir.

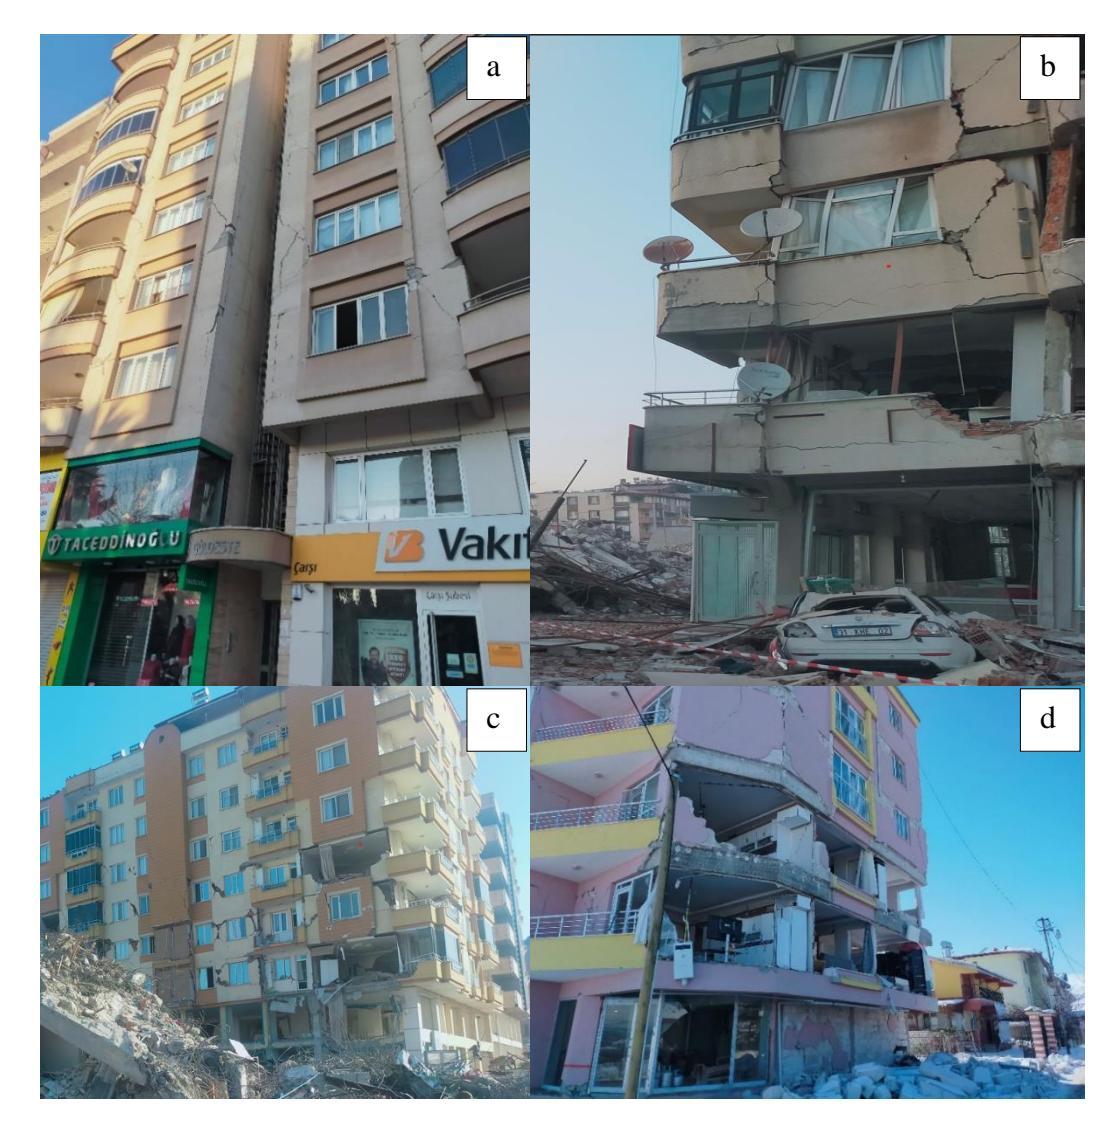
Taşıyıcı sisteme ankrajı tam olarak yapılmamış dolgu duvarlarda, köşe birleşim yerlerinde ve çıkma kirişler üzerine oturmuş olan duvarlarda ciddi hasarlar tespit edilmiştir (Şekil 11.7).

**Şekil 11.7** Dolgu duvar hasarlarına örnekler (a: Kahramanmaraş, b: Hatay, c: Gaziantep, d: Malatya).

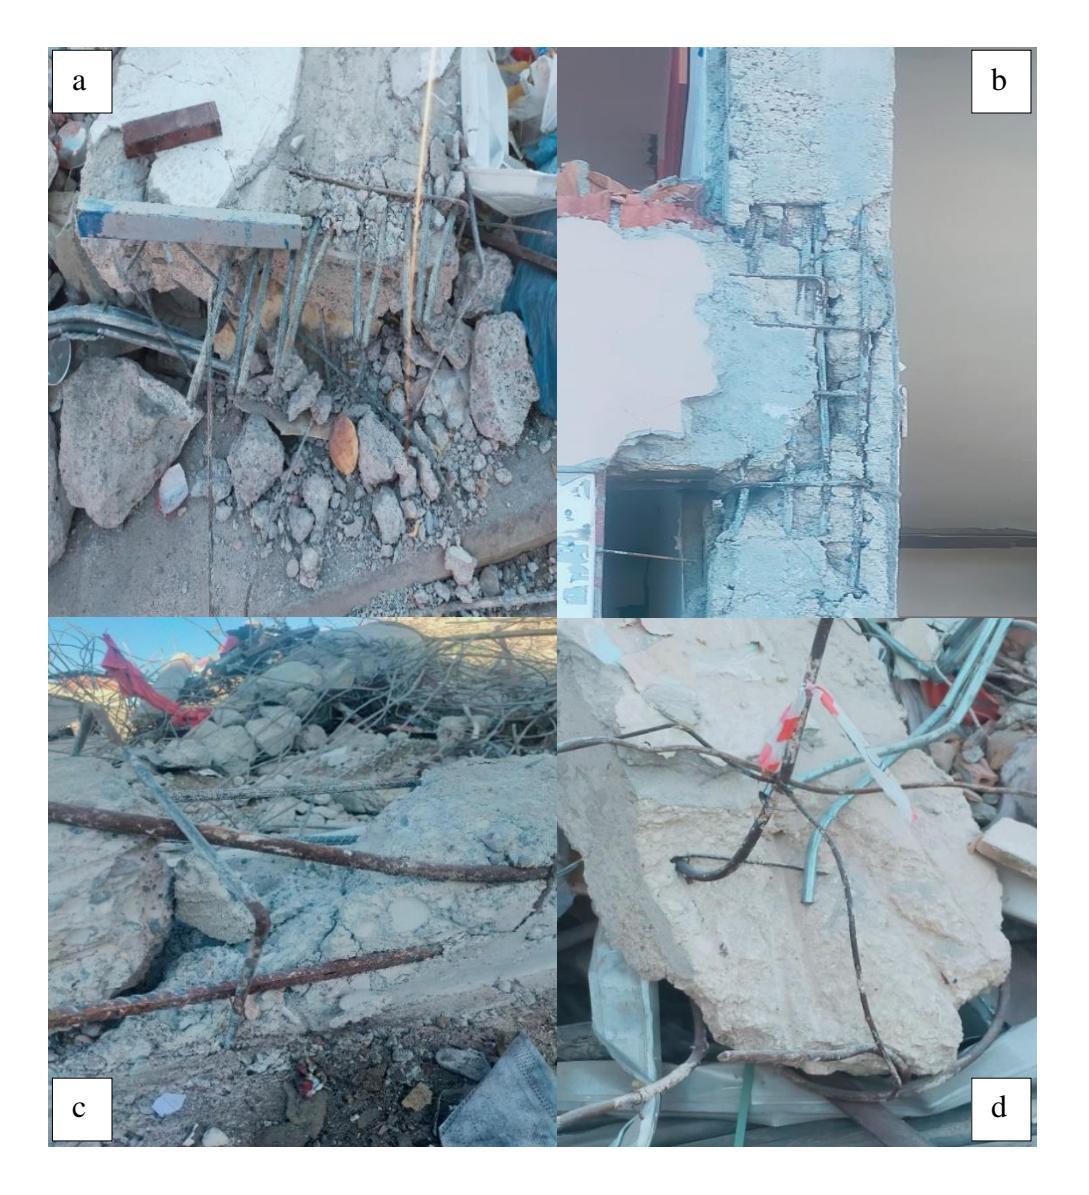
Hasarlı yapılarda yapılan incelemeler sırasında, birçok yapıda düz donatı kullanıldığı, sargı donatı (etriye) sayılarının az olduğu, donatı uçlarının konstrüktif gerekliliklere uyulmadan kıvrıldığı ya da hiç kıvrılmadığı, kolon kiriş birleşim bölgelerinin zayıf kaldığı, kimi donatıların paslandığı gözlemlenmiştir. Yetersiz boyuna donatı boyları nedeniyle sıyrılmalar oluşmuş, bu nedenle kolonların deprem sırasında göstermesi gereken performansı gösteremeyip binaların yıkıldığı gözlemlenmiştir (Şekil 11.8).

**Şekil 11.8** Donatı Kusurlarından kaynaklanan hasarlara örnekler (a: Malatya, b: Kahramanmaraş, c: Gaziantep, d: Hatay).
