## 06 ŞUBAT 2023 PAZARCIK-ELBİSTAN KAHRAMANMARAŞ (Mw: 7.7 – Mw: 7.6) DEPREMLERİ RAPORU

DEPREM VE RİSK AZALTMA GENEL MÜDÜRLÜĞÜ DEPREM DAİRESİ BAŞKANLIĞI

02 HAZİRAN 2023

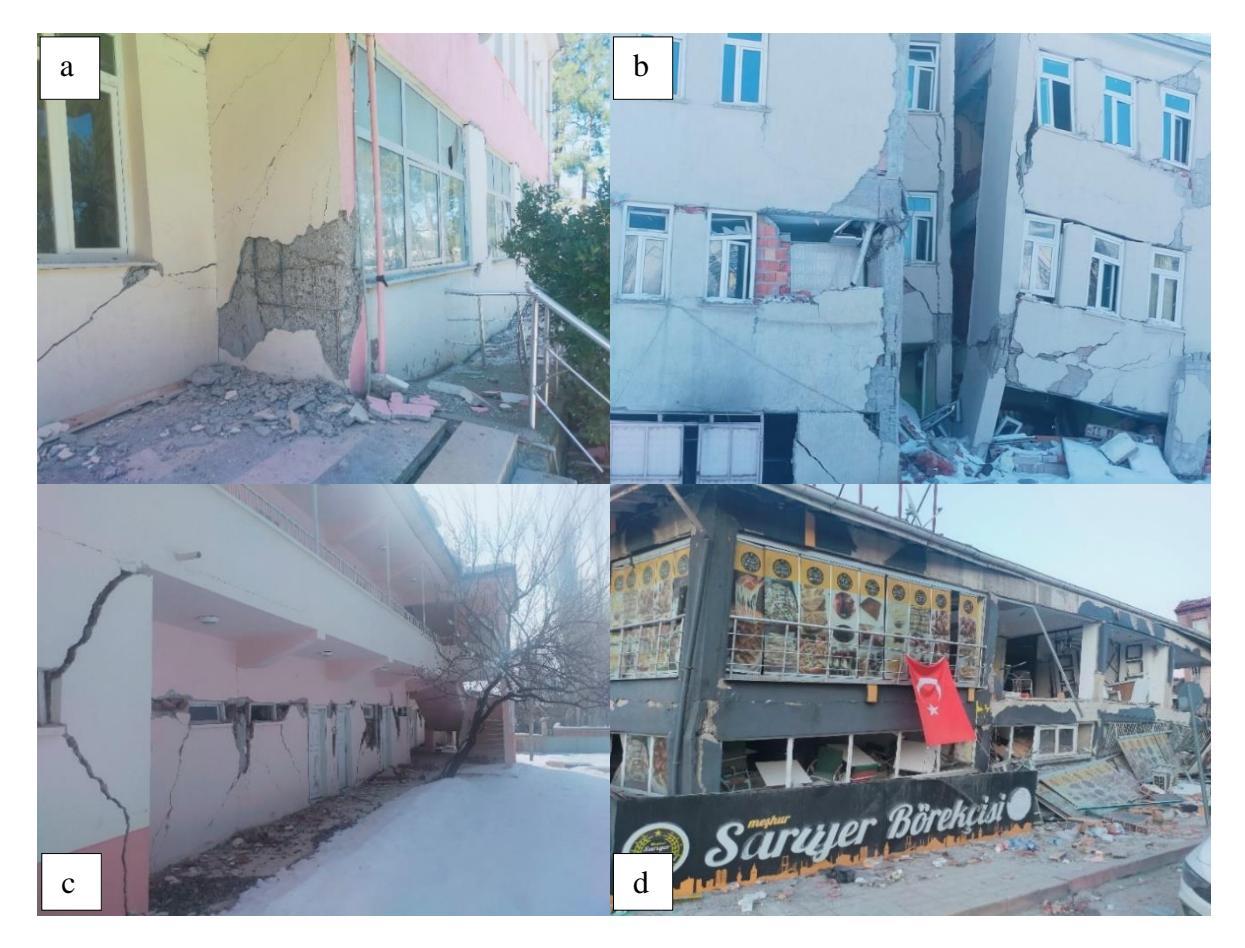
Kısa kolon, ülkemizde bant pencere uygulamaları ile sıklıkla rastladığımız ve depremlerde hasara neden olan bir durumdur. Betonarme bir bina tasarlanırken moment ve kesme kuvvetleri kolon ve perdelerle taşıtılır. Kısa kolona neden olan boşluklar kolonun ve perdenin boyunu kısaltır. Bu da yapı elemanının kesme kapasitesinin daha düşmesine, eğilme rijitliğini artırarak daha fazla zorlanarak hasar almasına ve hatta toptan göçmeye neden olabilir (Şekil 11.9).

**Şekil 11.9** Kısa kolon hasarlarına örnekler (a: Kahramanmaraş, b: Malatya, c: Adıyaman, d: Hatay).

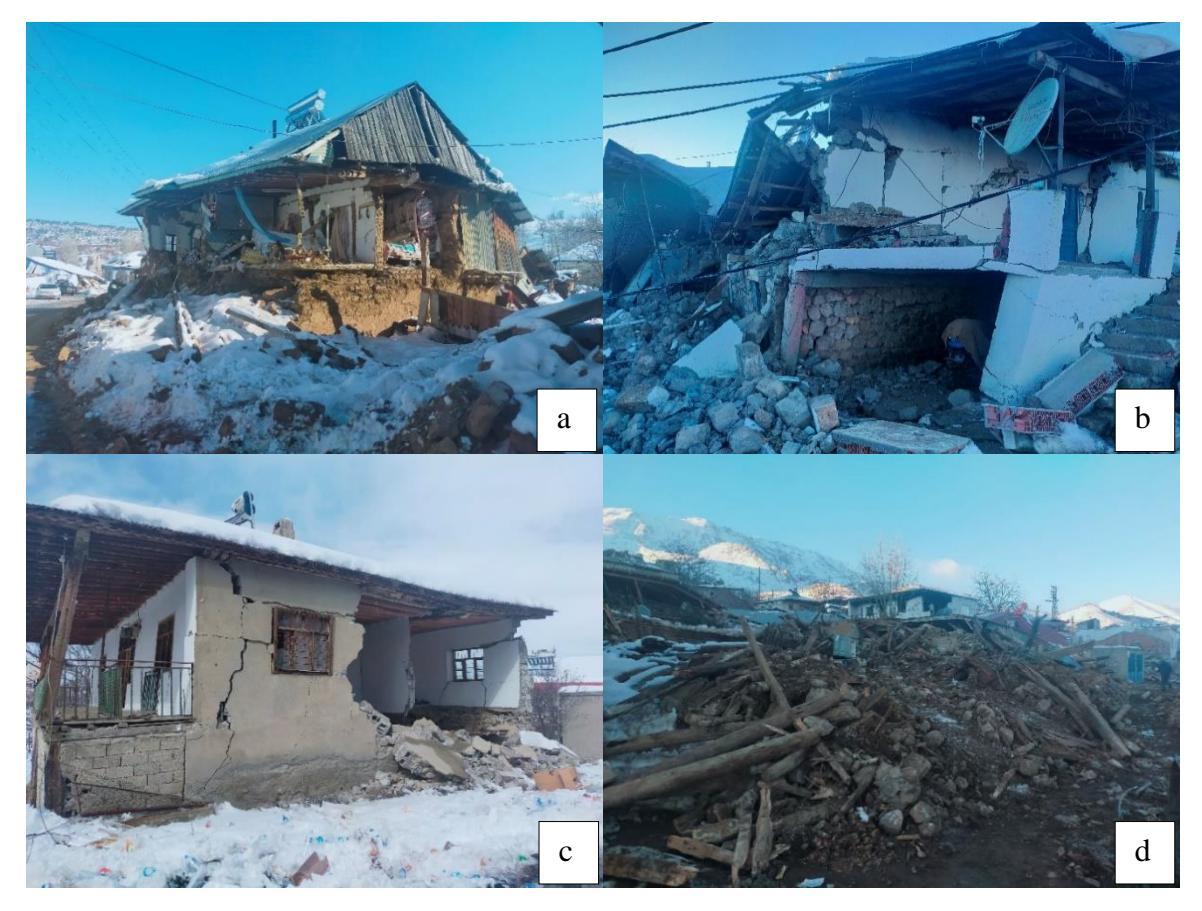
Taşıyıcı duvarları taş, kerpiç ve briket gibi malzemelerden oluşan yığma ve kâgir yapılarda görünen hasarın en büyük nedeni; zemin oturmaları ile birlikte taşıyıcı olan duvarlarda kullanılan materyaller arasındaki düşük aderans ve duvarların birleşim yerlerinde gerekli tedbirlerin alınmamasıdır. Kış aylarının çok soğuk geçtiği bölgelerde, don ve çözülme olaylarında toprak harç kullanımı hasarı artırmıştır. Deprem hasarının neden olduğu yapım hatalarından bir diğeri de yatay ve düşey destekleyici elemanların yani "cisir"lerin, yetersiz sayıda, düzensiz ve zayıf kenetlenmelerle inşa edilmiş olmalarıdır. Yapılan incelemelerde, gelen yükü taşıması gereken bu malzemelerin birçoğunun zorlanmaya maruz kalmadıkları, bağlantı yerlerinden kolaylıkla sıyrılıp düştükleri ve bu nedenle de yapıların depreme karşı dayanım sergileyemedikleri gözlemlenmiştir. Yıkım da genellikle bu şekilde başlamıştır (Şekil 11.10).

**Şekil 11.10** Kırsal alanda gözlenen hasarlara örnekler (a: Kahramanmaraş, b: Adıyaman, c: Malatya, d: Adıyaman).
